Asbestinventarisatetest

Zandvlietse Dorpstraat 84, 2040 Antwerpen

Attestnummer : 20260428-000359.000

Niet-asbestveilig

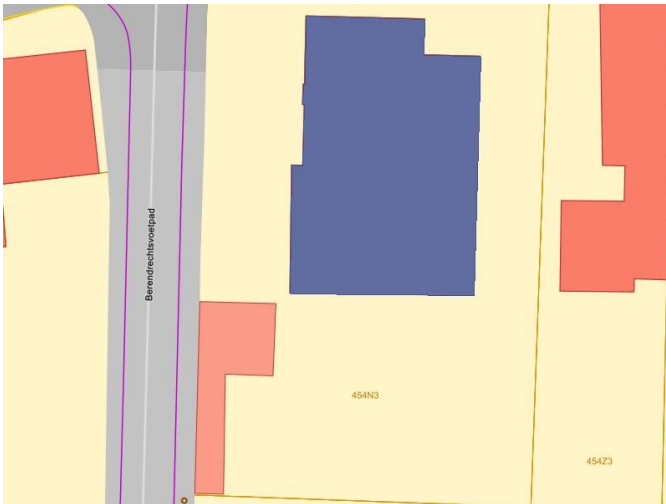
Zone 1: Hoofdgebouw

- 4 Asbestmaterialen**
- 2 Beperkingen**
- 0 Uitsluitingen
- 0 Roerende goederen
- 0 Puin, steenslag, (water)bodem
- 1 Advies**
- 2 Geen asbest**

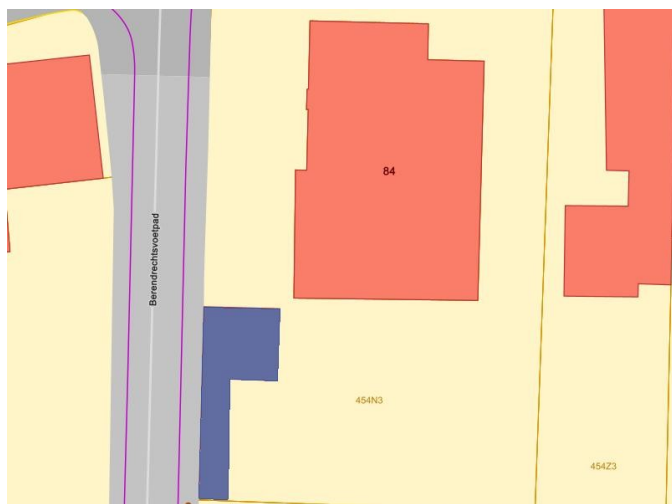
Zone 2: Bijgebouw

- 1 Asbestmateriaal**
- 0 Beperkingen
- 0 Uitsluitingen
- 0 Roerende goederen
- 0 Puin, steenslag, (water)bodem
- 0 Adviezen
- 0 Geen asbest
