Asbestinventarisatetest

Ertbrandstraat 122, 2950 Kapellen

Attestnummer : 20240207-000265.000

Uitgegeven op : 07.02.2024

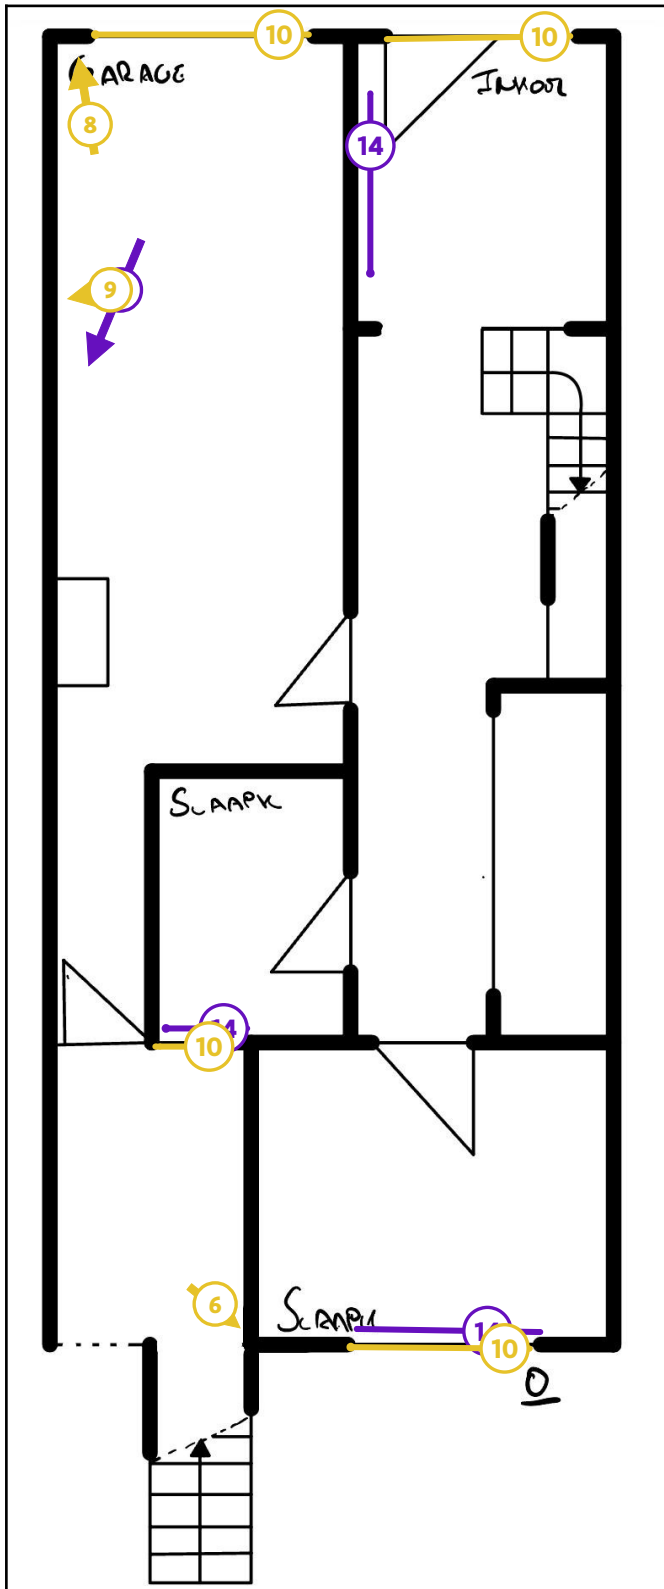
Plan 1.1: 0

6. Afvoerbuis cement	Asbestmateriaal	Zorgvuldig beheren
8. Zekeringkast + schakelmateriaal bakeliet	Asbestmateriaal	Zorgvuldig beheren
9. Bakeliet schakelmateriaal CV	Asbestmateriaal	Zorgvuldig beheren
10. Mastiek buitenschrijnwerk	Asbestmateriaal	Zorgvuldig beheren
14. Geen pakkingen aangetroffen aan radiatoren	Advies	-
17. CV - instalatie 2011 - niet asbestverdacht	Advies	-

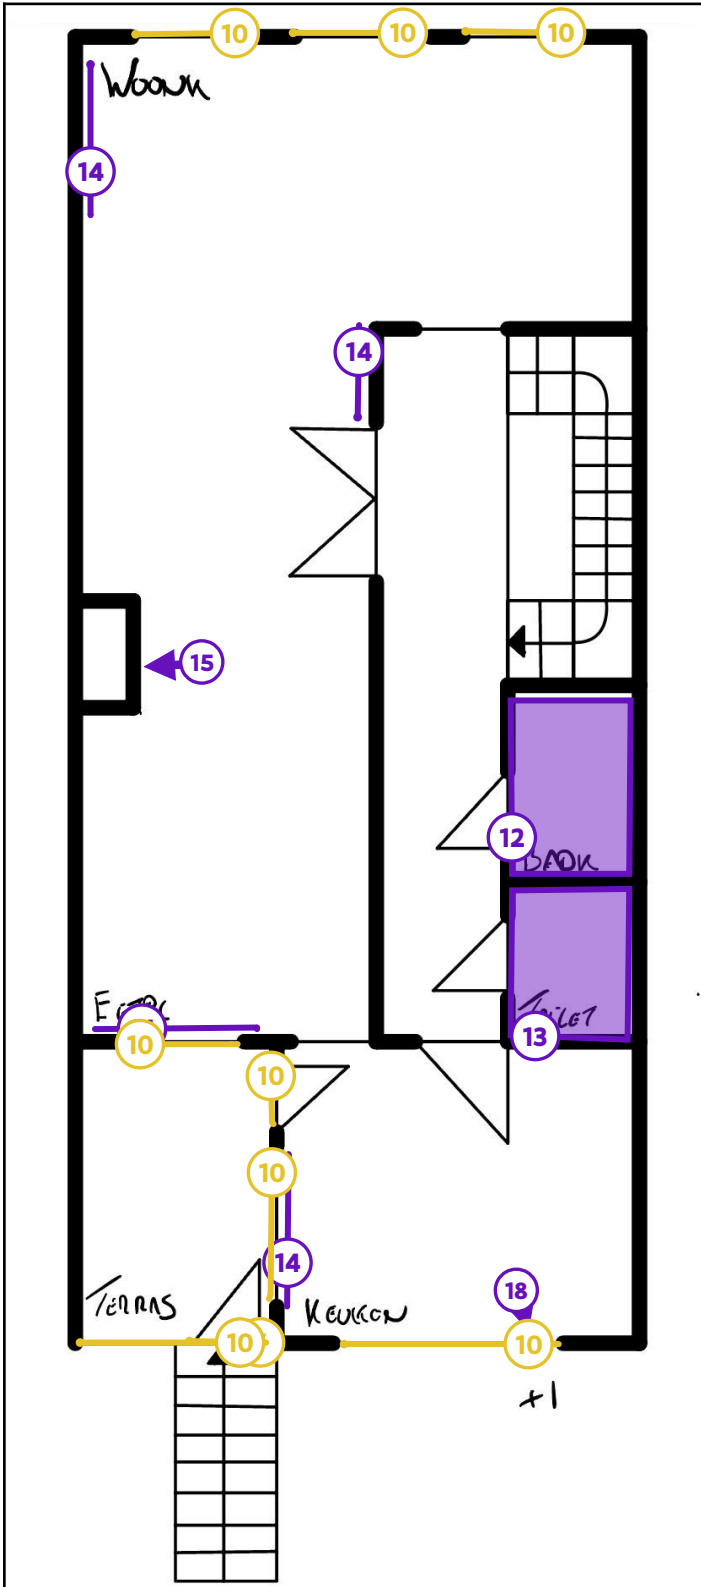
Plan 1.2: +1

7. Vast paneel - glassal	Asbestmateriaal	Zorgvuldig beheren
10. Mastiek buitenschrijnwerk	Asbestmateriaal	Zorgvuldig beheren
12. Badkamer - niet asbestverdacht	Advies	-
13. Toilet - niet asbestverdacht	Advies	-
14. Geen pakkingen aangetroffen aan radiatoren	Advies	-
15. Sierhaard - geen asbestverdachte materialen aangetroffen	Advies	-
18. Spoelbak keuken - geen dreunplaat aanwezig	Advies	-

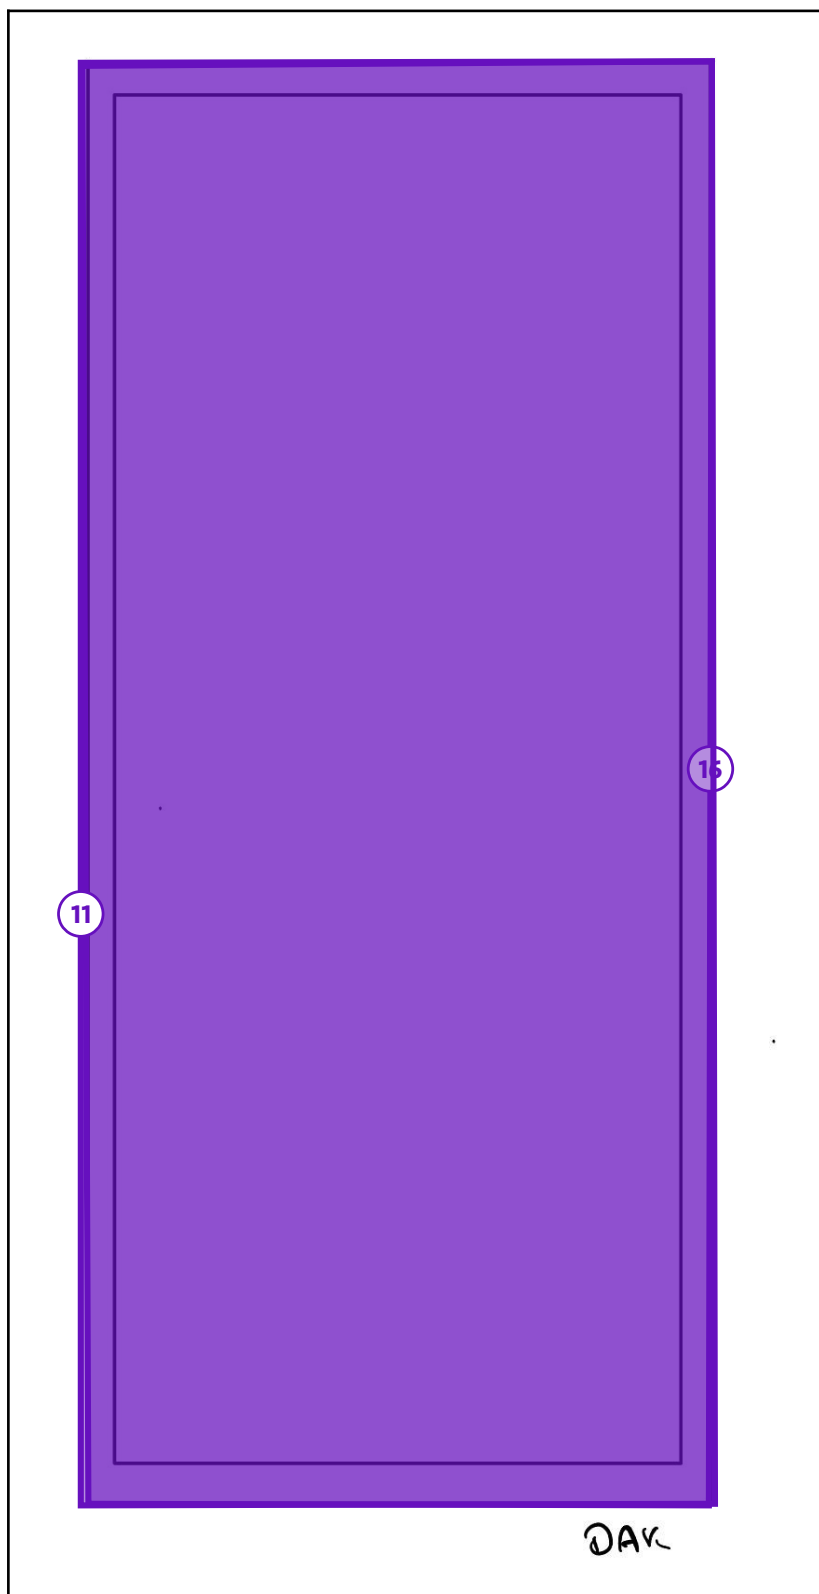
Plan 1.3: Dak

11. Plat dak niet toegankelijk	Beperking	-
16. Plat dak woning vernieuwd - niet asbestverdacht	Advies	-

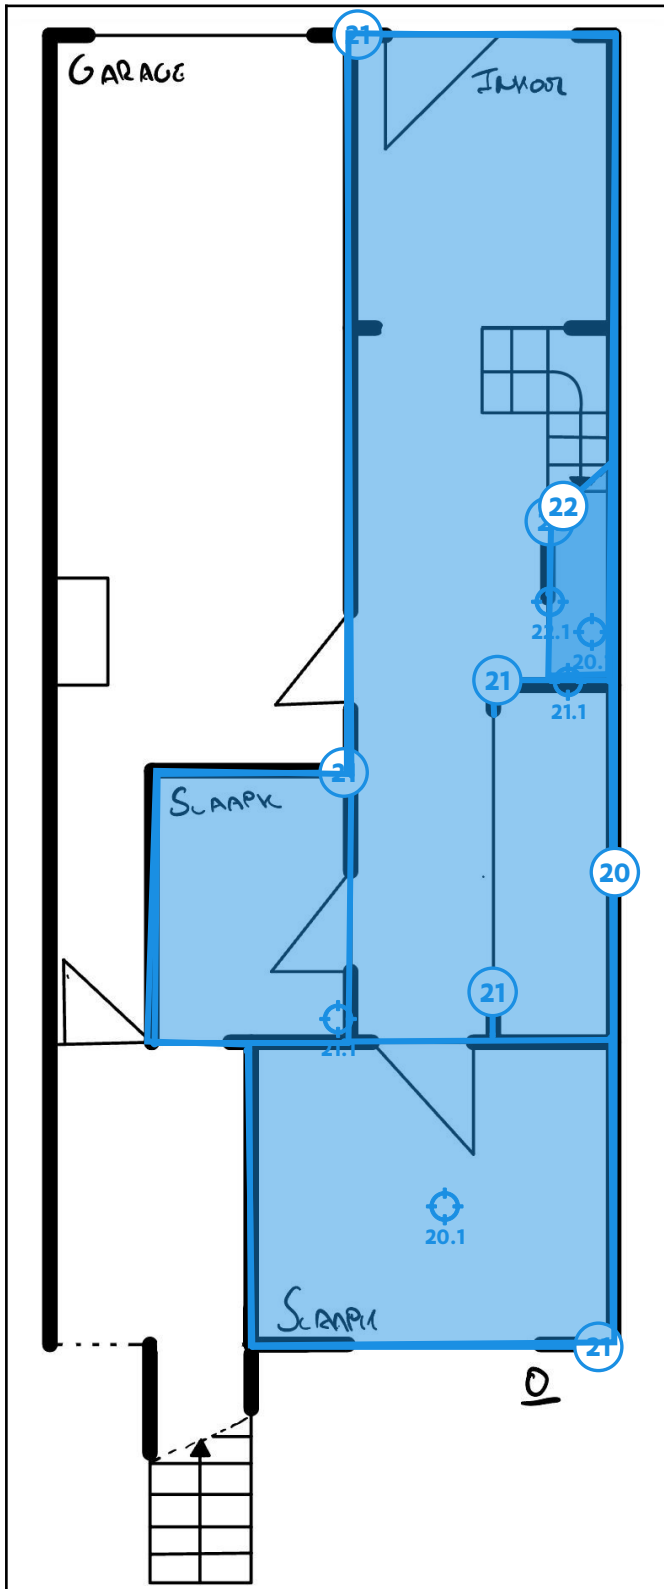
Plan 1.4: 0 stalen

20. Pleisterwerk plafond	Geen asbest	-
20.1 Code: Staal 02	Mengmonster	-
21. Pleisterwerk muren	Geen asbest	-
21.1 Code: Staal 01	Mengmonster	-
22. Vloerzeil onder keldetrap	Geen asbest	-
22.1 Code: Staal 03	Puntmonster	-

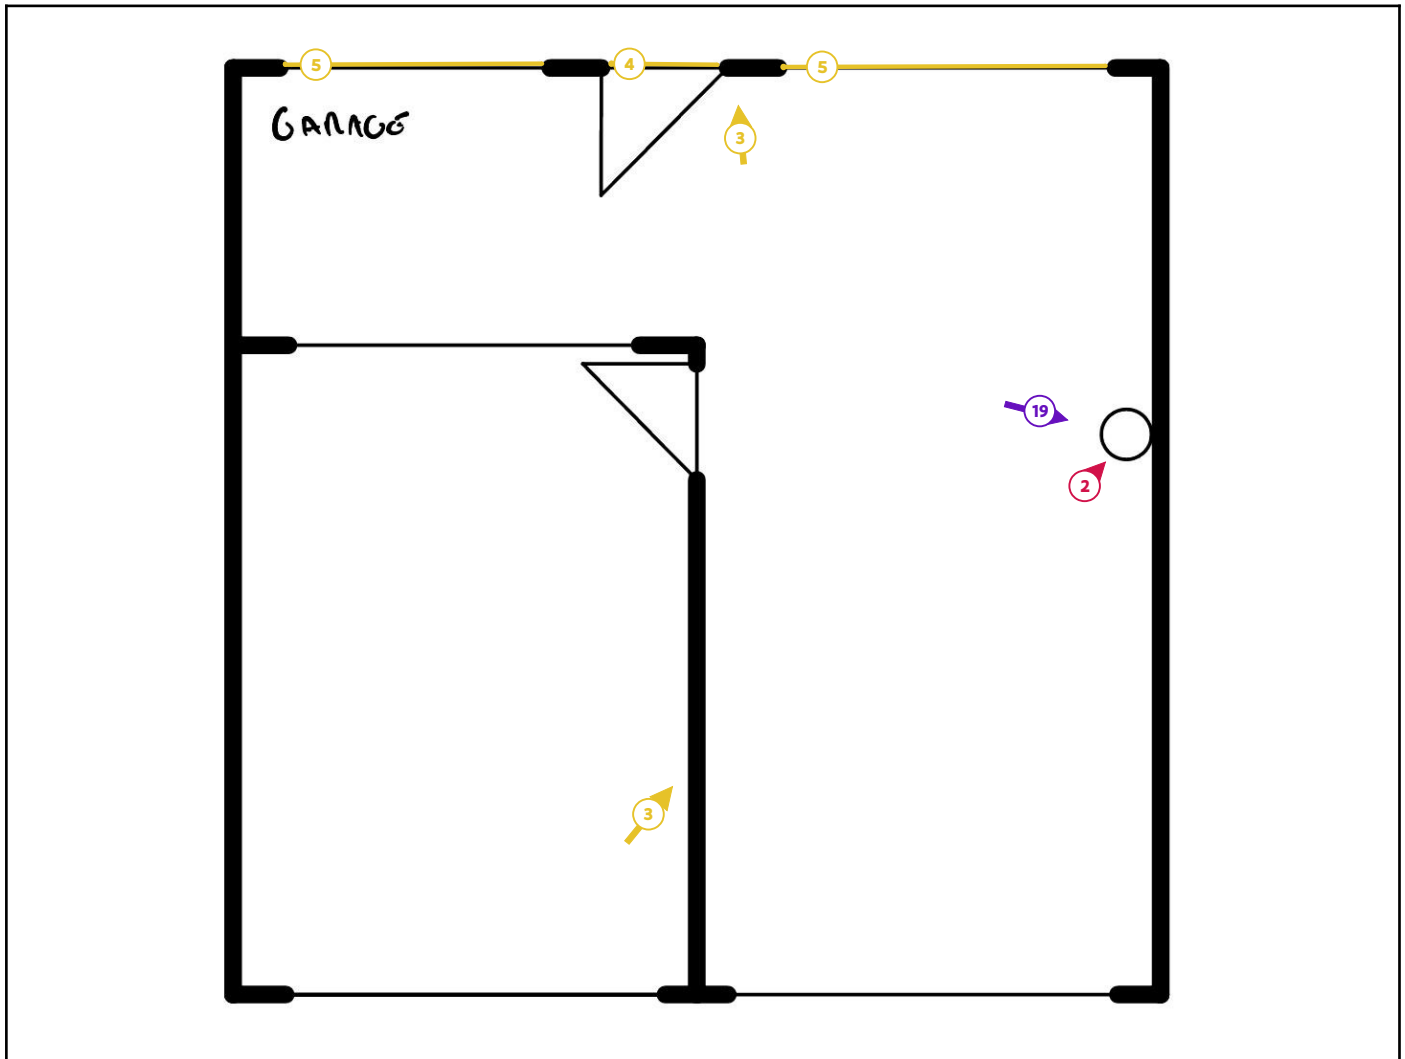
Plan 2.1: Garage

Beschrijving	Type	Actie
2. Schouwbus bijgebouw	Asbestmateriaal	Dringend verwijderen
3. Schakelmateriaal bakeliet - bijgebouw	Asbestmateriaal	Zorgvuldig beheren
4. Mastiek glas - bijgebouw	Asbestmateriaal	Zorgvuldig beheren
5. Venstertabletten bijgebouw	Asbestmateriaal	Zorgvuldig beheren
19. Kachel bijgebouw - niet asbestverdacht	Advies	-

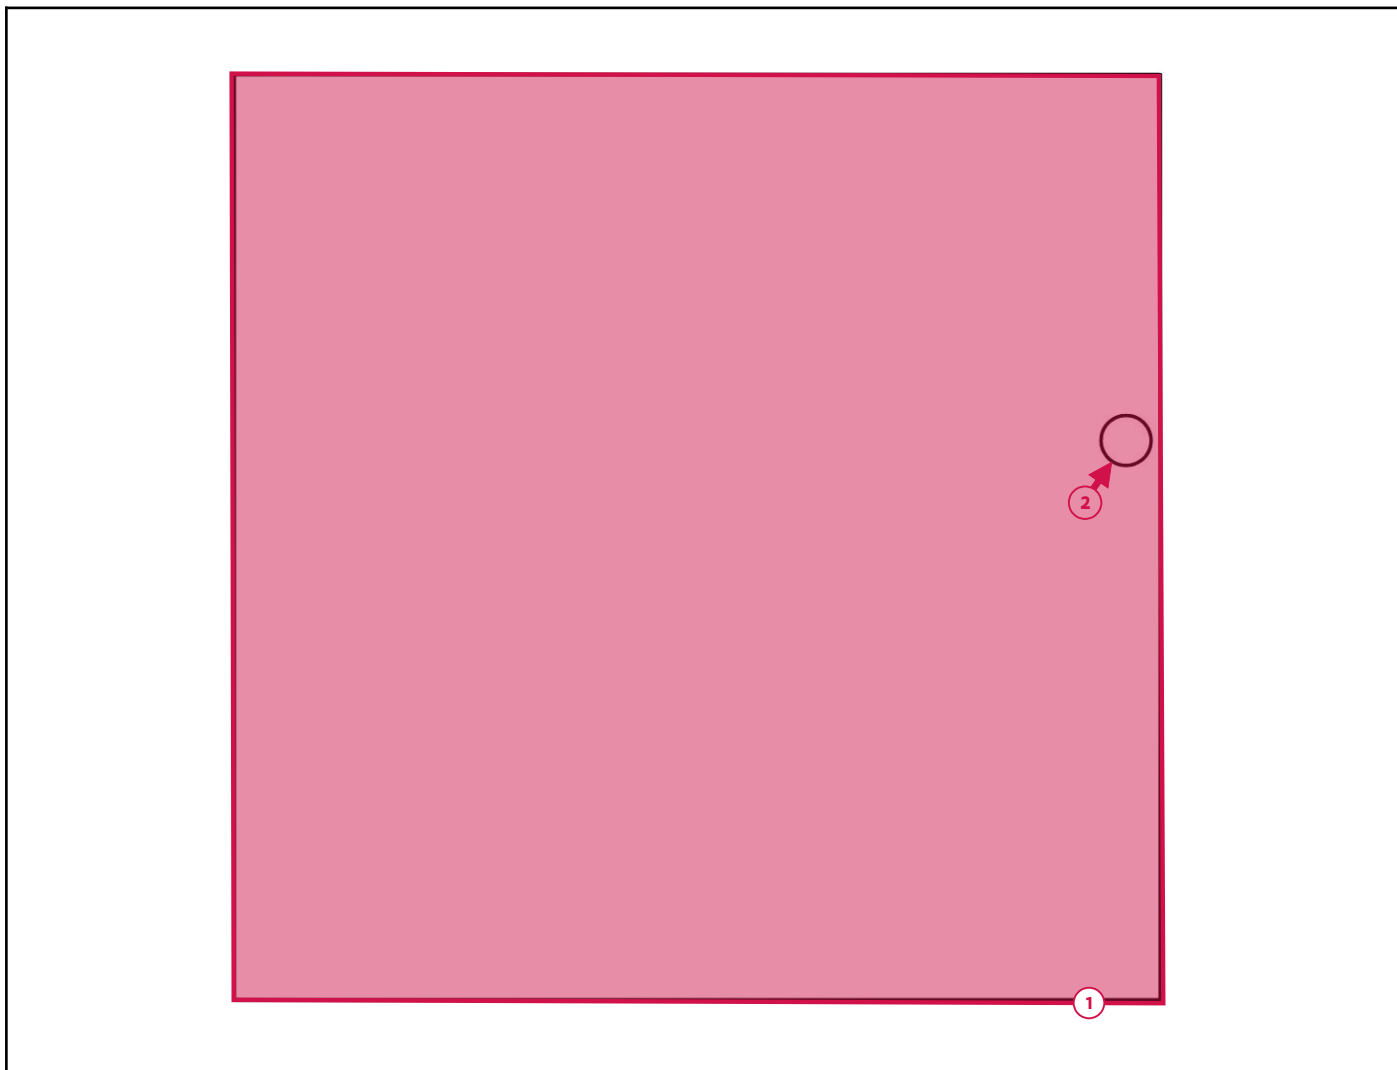
Plan 2.2: Garage - dak

Beschrijving	Type	Actie
1. Golfplaten bijgebouw	Asbestmateriaal	Dringend verwijderen
2. Schouwbus bijgebouw	Asbestmateriaal	Dringend verwijderen

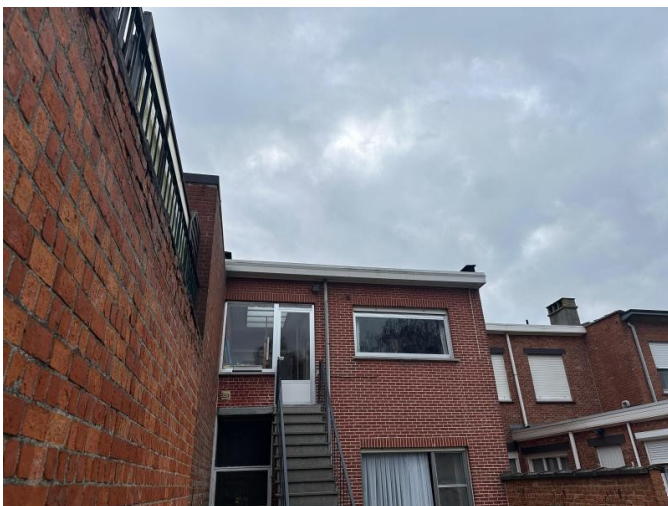
Situeringfoto

Beperkingen

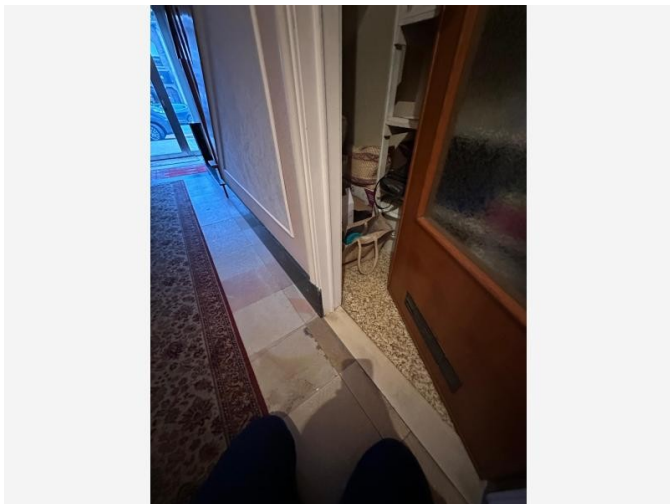
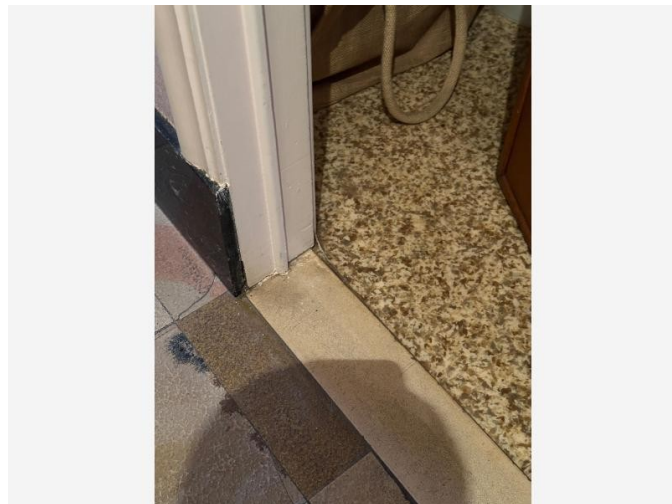
Beschrijving	Pleisterwerk muren
Omgeving	Binnen
Primaire drager	Binnenwand

Bindmiddel van materiaal	Gips - kalk
Gebondenheid op basis van bindmiddel	Niet-hechtgebonden
Hoeveelheid (oppervlakte - dikte - aantal)	• 180,00 m ² - 1,00 cm - 1 stuk
Totaal volume	1,80 m ³
Identificatiemethode	Vaststelling met monstername
Destructieve handeling voor identificatie	Nee
Opmerking	Natte ruimte: volledig betegeld Individuele ruimte: ok Stookruimte: volledig afgewerkt Trappanhal: ok
