# Asbestinventarisatetest

Werfken 14, 2940 Stabroek

Attestnummer : 20260428-000358.000

**Niet-asbestveilig**

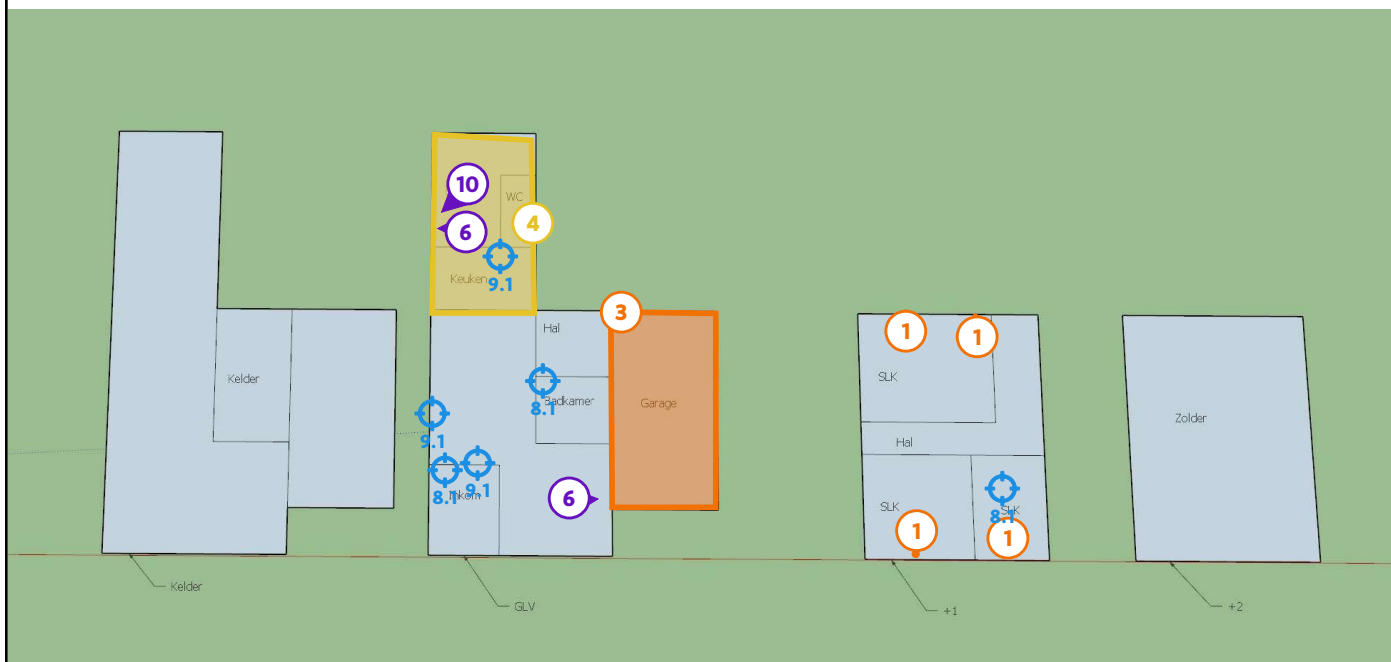
# Plan 1.1: Plan

Fiche betreffende onderdakplaten is geldig over het gehele hellend dak.  
 Fiche betreffende onderliggende lagen is geldig over de gehele scope van inspectie.  
 Alle binnenmuren bevatten pleisterwerk.  
 Alle plafonden bevatten pleisterwerk.  
 Alle zwarte elektriciteitselementen bestaan uit bakeliet.

Beschrijving	Type	Actie
1. Leien - gevel	Asbestmateriaal	Verwijderen
2. Onderdakplaten	Asbestmateriaal	Verwijderen
3. Golfplaten	Asbestmateriaal	Verwijderen
4. Roofing	Asbestmateriaal	Zorgvuldig beheren
5. Bakelieten elementen	Asbestmateriaal	Zorgvuldig beheren
6. Binnenkant schouw	Beperking	-
7. Onderliggende lagen - vloeren - plafonden - tegels	Advies	-
