Asbestinventarisatetest

Putsebaan 171, 2040 Antwerpen

Attestnummer : 20260507-000174.000

Niet-asbestveilig

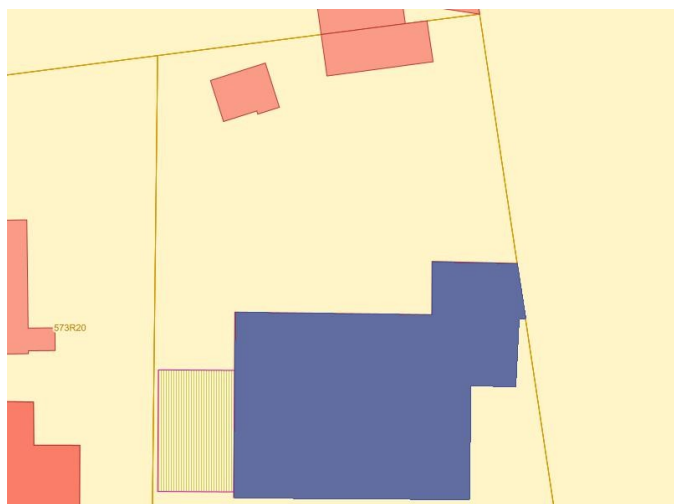
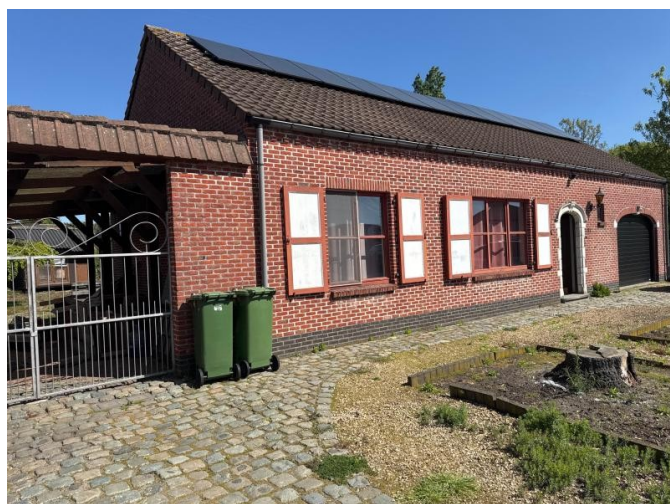
Zone 1: Hoofdgebouw

2 Asbestmaterialen

1 Beperking

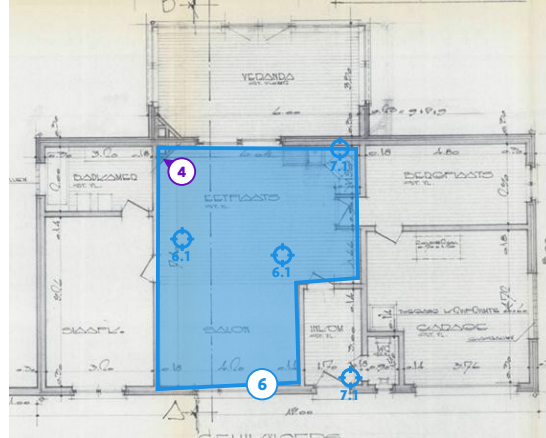
Plan 1.1: Gelijkvloers

Geheel hellend dak bestaat uit pannen.
Fiche betreffende onderliggende lagen is geldig over de gehele scope van inspectie.
Alle binnenmuren bevatten pleisterwerk.
Platte daken bevatten roofing

Beschrijving	Type	Actie
3. Roofing	Asbestmateriaal	Zorgvuldig beheren
4. Binnenkant schouw	Beperking	-
5. Onderliggende lagen - vloeren - plafonden - tegels	Advies	-
6. Pleisterwerk plafond	Geen asbest	-
6.1 Code: Pleisterwerk plafond	Mengmonster	-
7. Pleisterwerk muur	Geen asbest	-
7.1 Code: MM01 Pleisterwerk muur	Mengmonster	-
8. Dakbedekking - pannen	Overige ruimte of materiaal	-

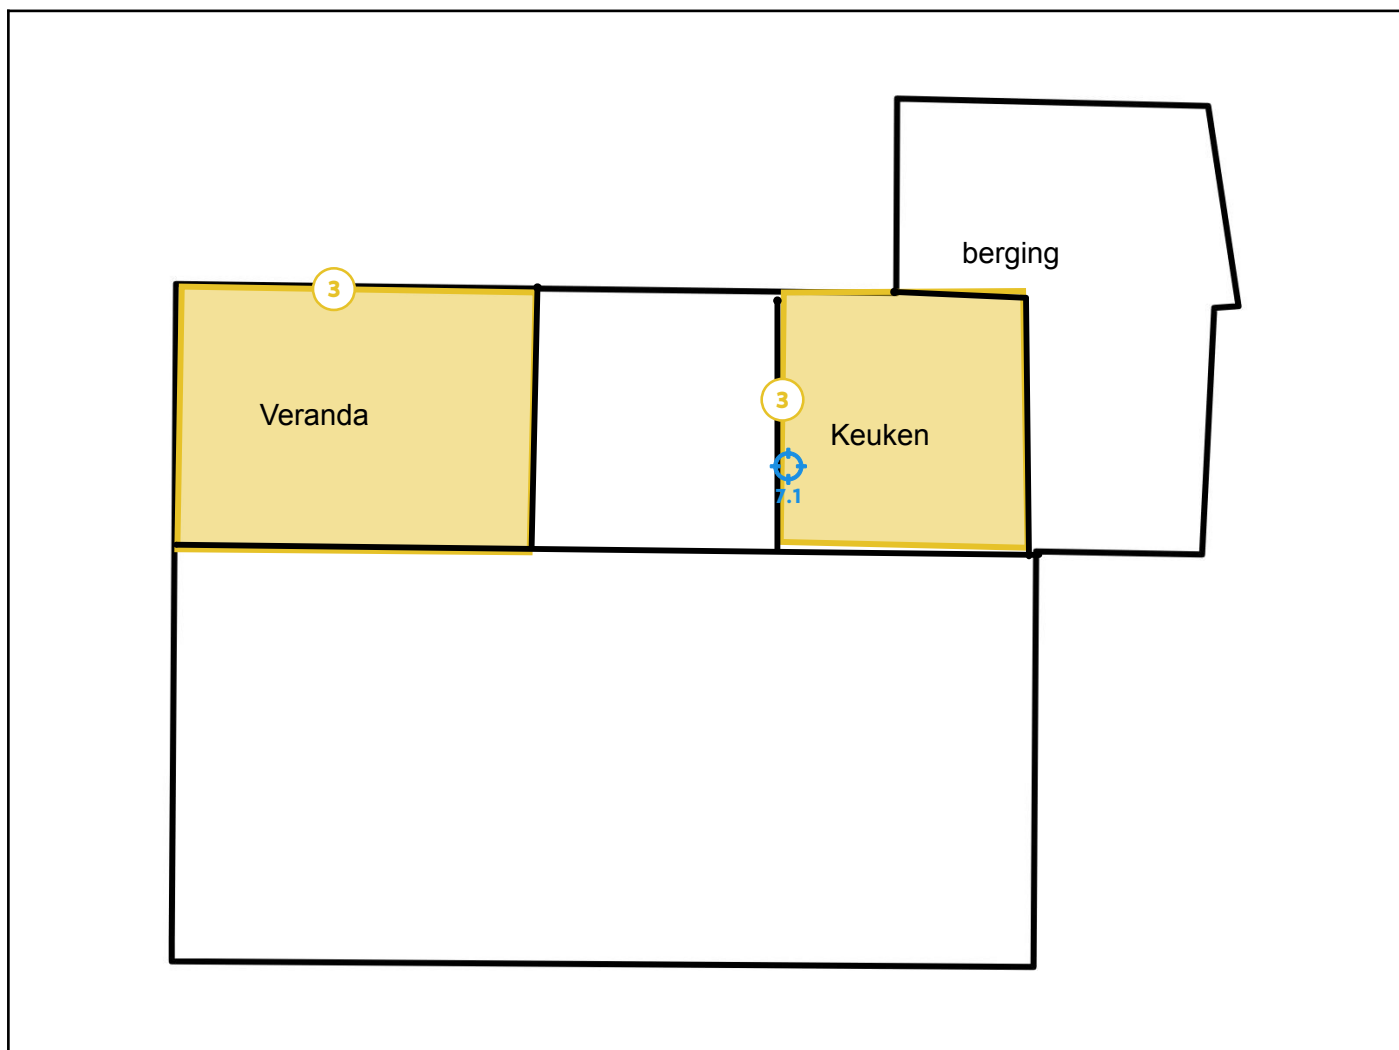
Plan 1.2: Gelijkvloers

Beschrijving	Type	Actie
3. Roofing	Asbestmateriaal	Zorgvuldig beheren
7. Pleisterwerk muur	Geen asbest	-
7.1 Code: MM01 Pleisterwerk muur	Mengmonster	-

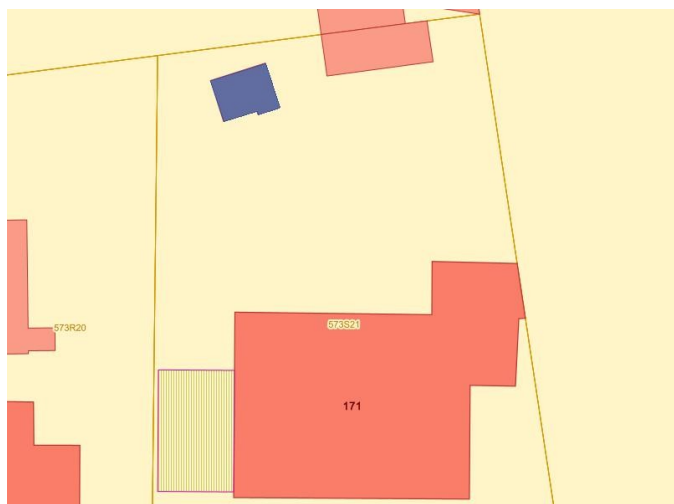
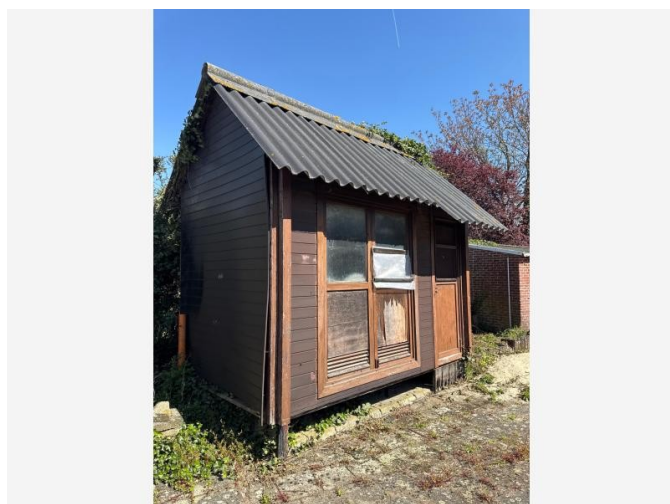
Zone 2: Bijgebouw

1 Asbestmateriaal

Beschrijving	Type	Actie
1. Golfplaten	Asbestmateriaal	Verwijderen

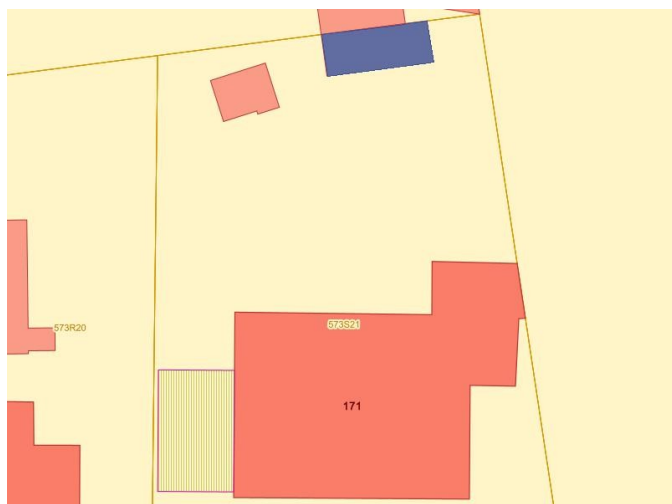
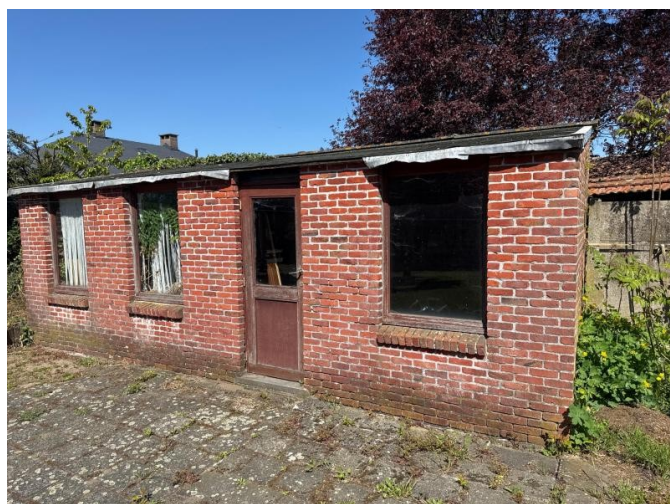
Zone 3: Bijgebouw

- 1 Asbestmateriaal**
- 0 Beperkingen
- 0 Uitsluitingen
- 0 Roerende goederen
- 0 Puin, steenslag, (water)bodem
- 0 Adviezen
- 0 Geen asbest

Beschrijving	Type	Actie
3. Roofing	Asbestmateriaal	Zorgvuldig beheren
