Asbestinventarisatetest

Ferdinand Pauwelsstraat 62, 2180 Antwerpen

Attestnummer : 20260413-000289.000

Uitgegeven op : 13.04.2026

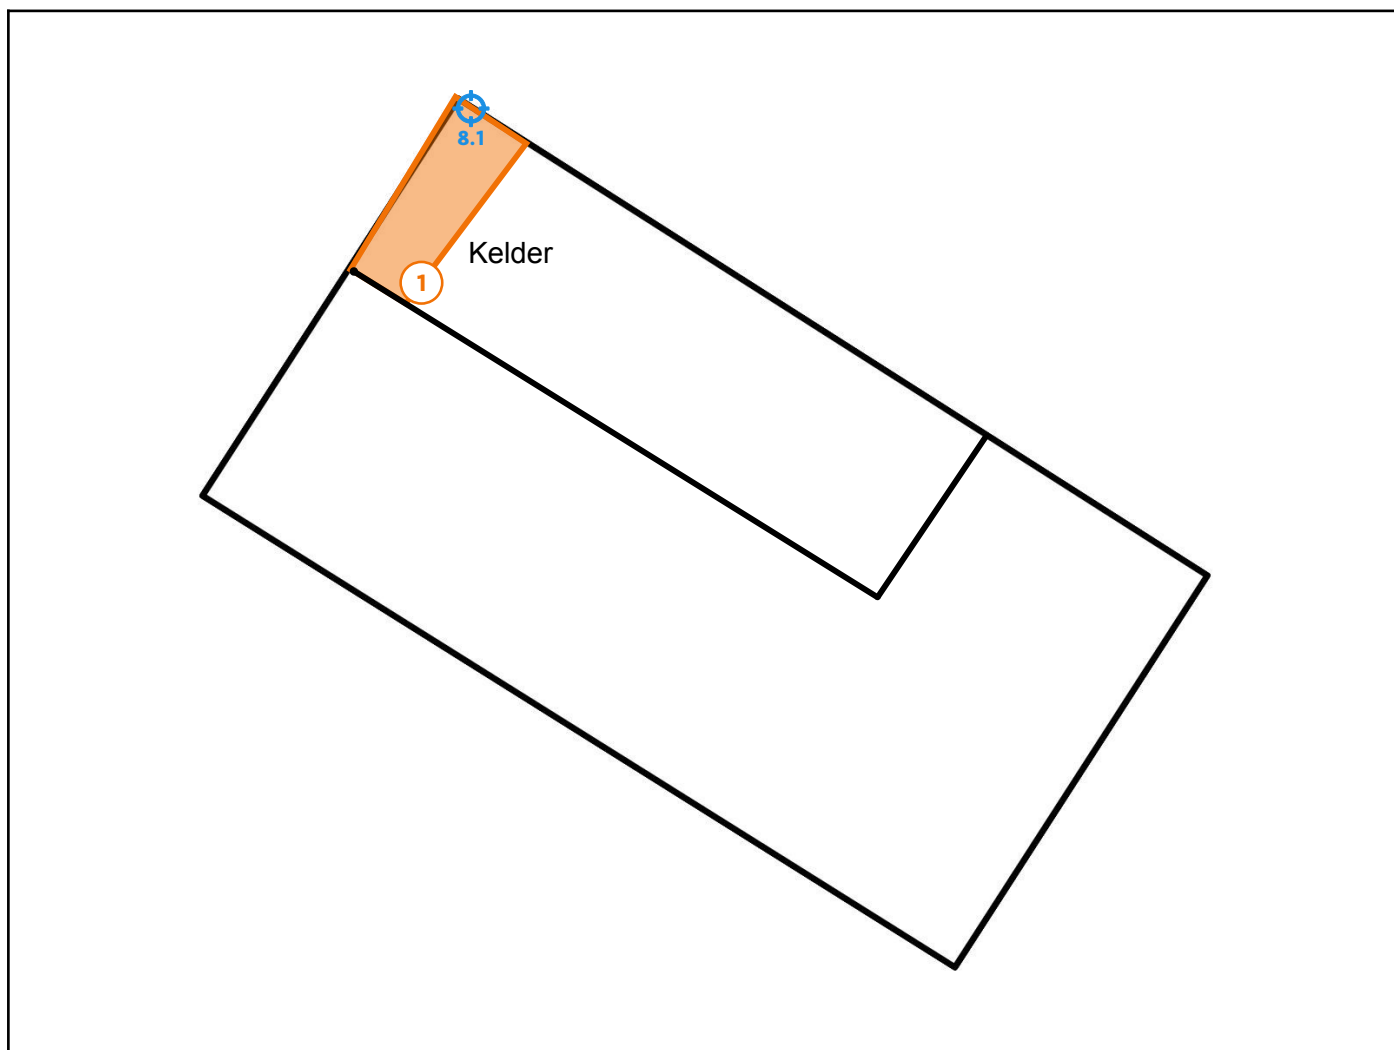
Plan 1.1: Kelder

Beschrijving	Type	Actie
1. Vloerzeil	Asbestmateriaal	Verwijderen
8. Pleisterwerk muur	Geen asbest	-
8.1 Code: MM01 Pleisterwerk muur	Mengmonster	-

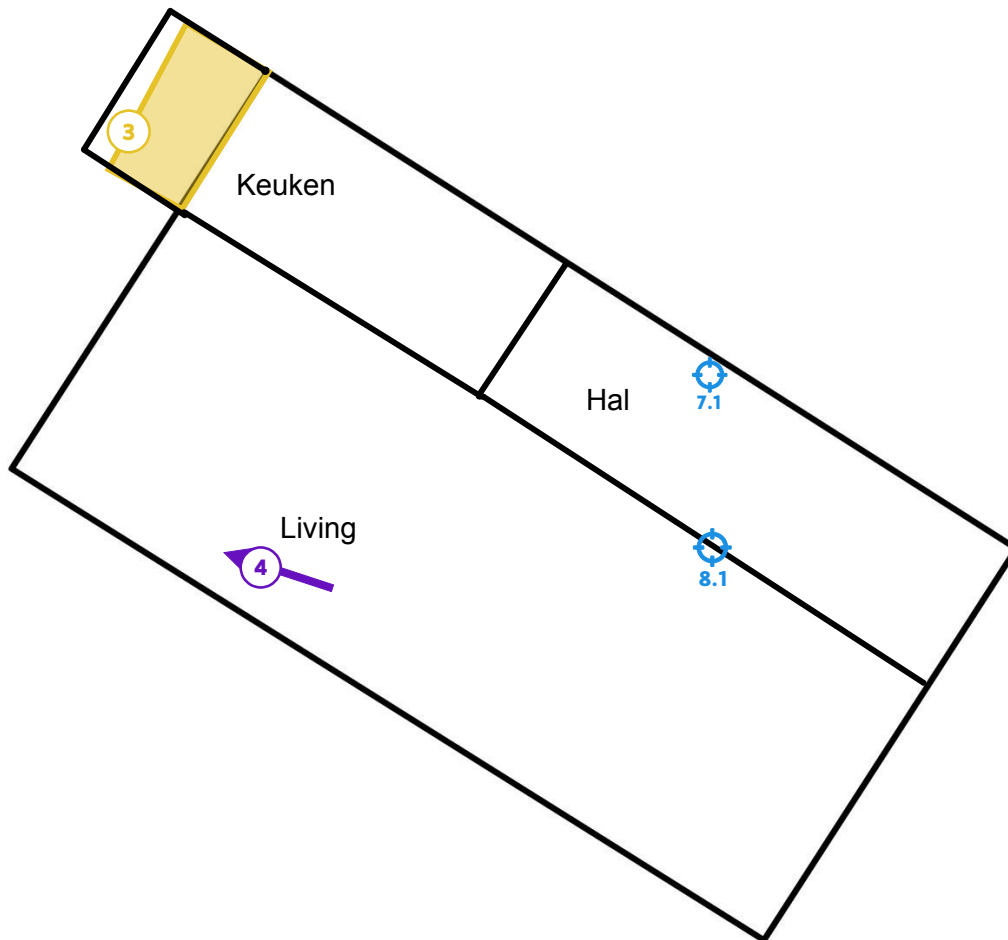
Plan 1.2: Gelijkvloers

Fiche betreffende onderliggende lagen is geldig over de gehele scope van inspectie.
Alle binnenmuren bevatten pleisterwerk.
Alle plafonden bevatten pleisterwerk.

Beschrijving	Type	Actie
3. Roofing	Asbestmateriaal	Zorgvuldig beheren
4. Binnenkant schouw	Beperking	-
6. Onderliggende lagen - vloeren - plafonden - tegels	Advies	-
7. Pleisterwerk plafond	Geen asbest	-
7.1 Code: Pleisterwerk plafond	Mengmonster	-

8. Pleisterwerk muur	Geen asbest	-
8.1 Code: MM01 Pleisterwerk muur	Mengmonster	-

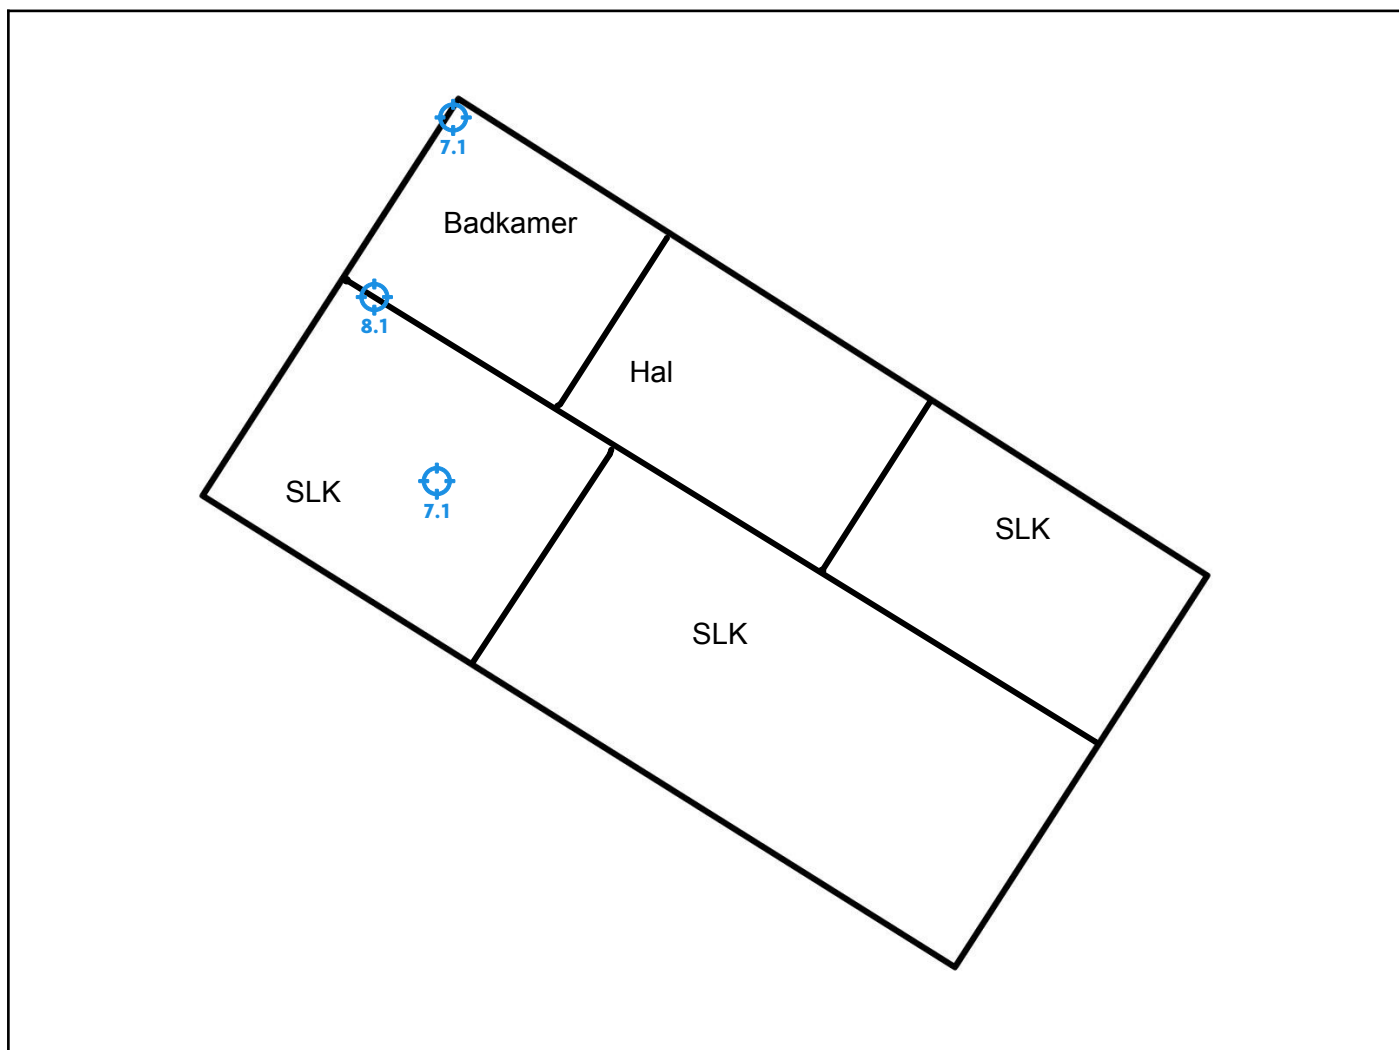
Plan 1.3: Verdieping 1

Beschrijving	Type	Actie
7. Pleisterwerk plafond	Geen asbest	-
7.1 Code: Pleisterwerk plafond	Mengmonster	-
8. Pleisterwerk muur	Geen asbest	-
8.1 Code: MM01 Pleisterwerk muur	Mengmonster	-

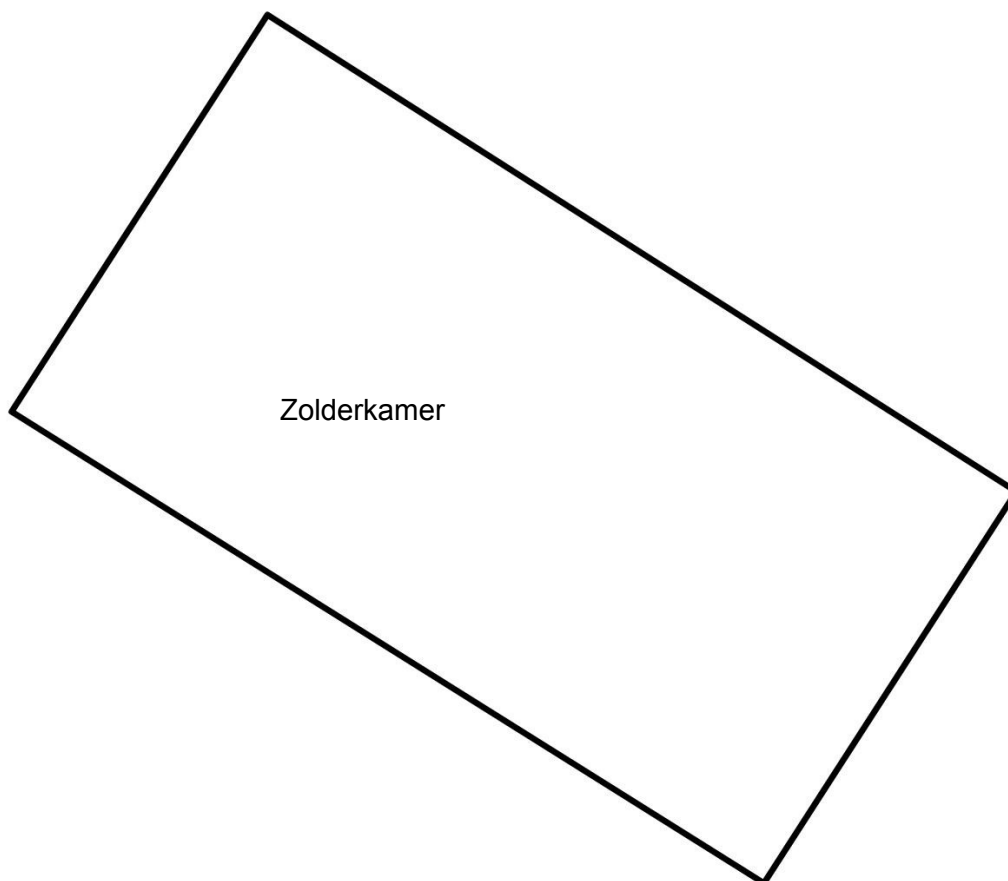
Plan 1.4: Zolder

Gehele hellend dak bestaat uit dakpannen.
Fiche betreffende onderdak is geldig over het gehele dak.

Beschrijving	Type	Actie
5. Materialen onder dakbedekking - onderdakplaten	Beperking	-
9. Dakbedekking - pannen	Overige ruimte of materiaal	-

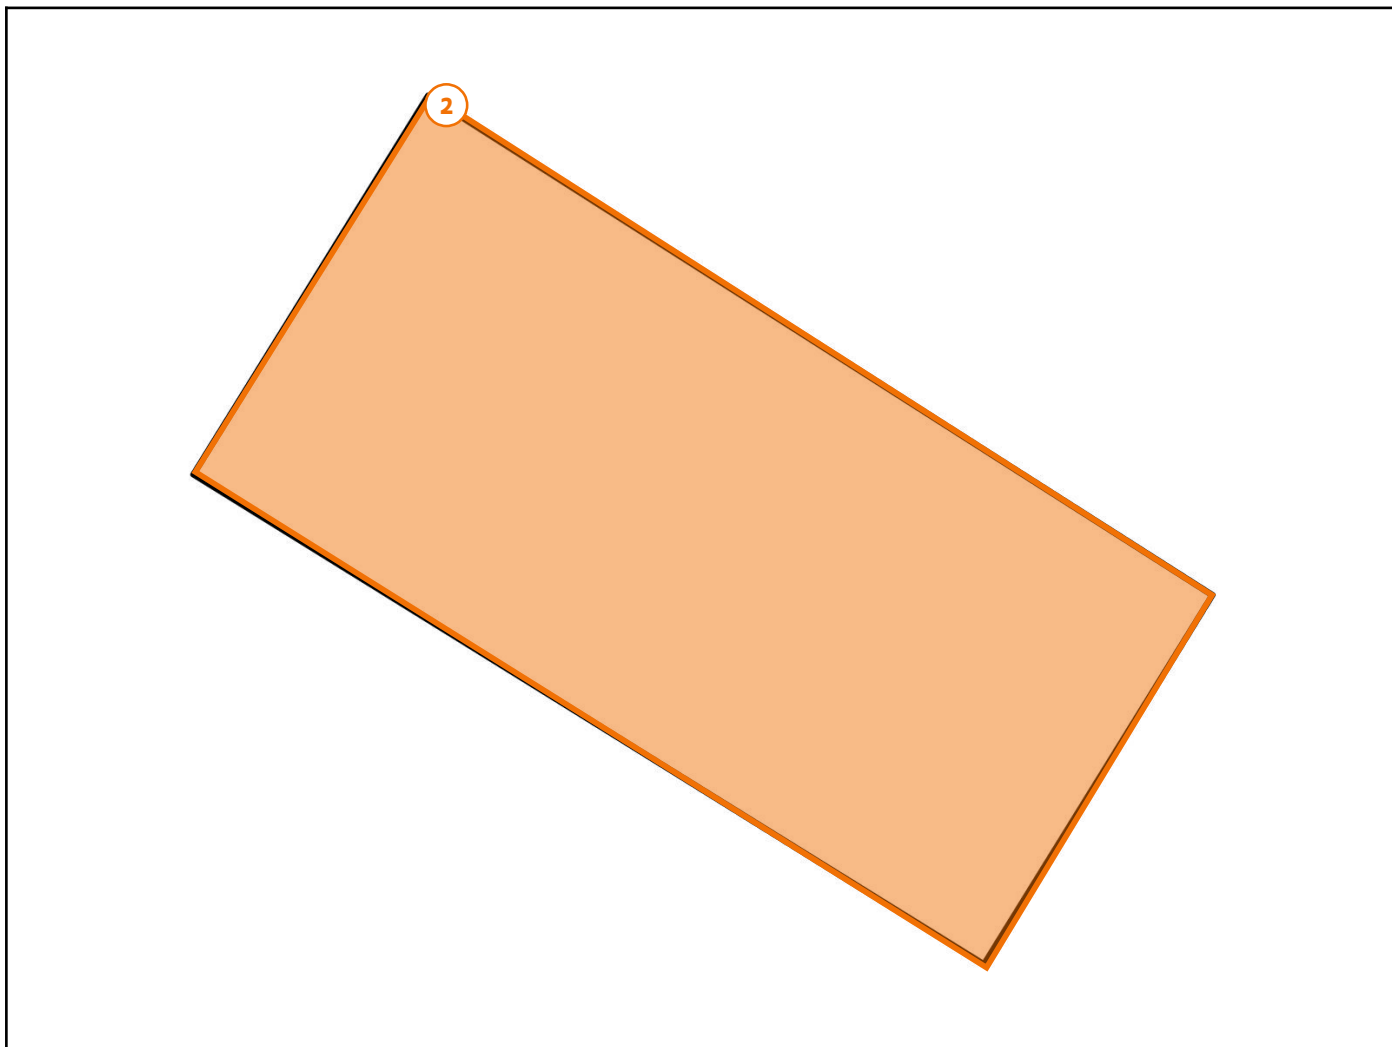
Plan 2.1: Bijgebouw

Beschrijving	Type	Actie
2. Golfplaten	Asbestmateriaal	Verwijderen

De platen licht bevochtigen om stofvorming te beperken.
