Asbestinventarisatetest

Ertbrandstraat 109, 2950 Kapellen

Attestnummer : 20260602-000232.000

Uitgegeven op : 02.06.2026

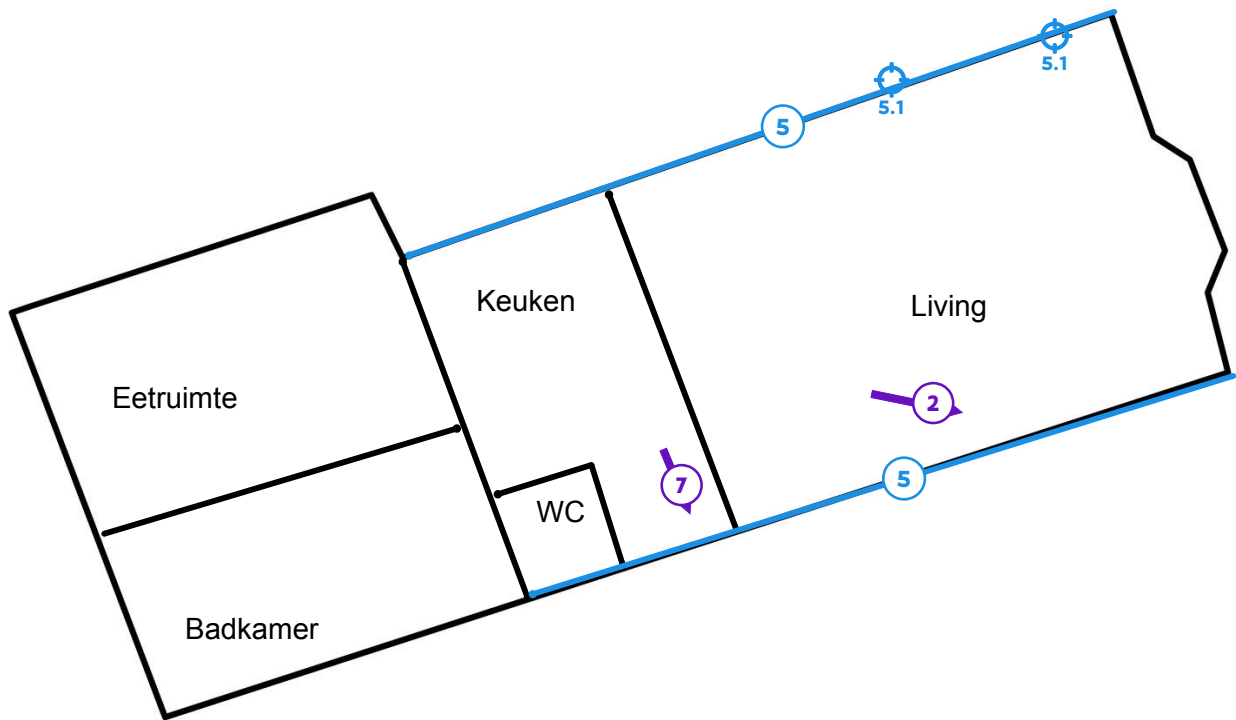
Plan 1.2: Gelijkvloers

Beschrijving	Type	Actie
2. Binnenkant schouw	Beperking	-
4. Onderliggende lagen - vloeren - plafonden - tegels	Advies	-
5. Cementering	Geen asbest	-
5.1 Code: MM01 Cementering	Mengmonster	-
7. Stookinstallatie vernieuwd	Overige ruimte of materiaal	-

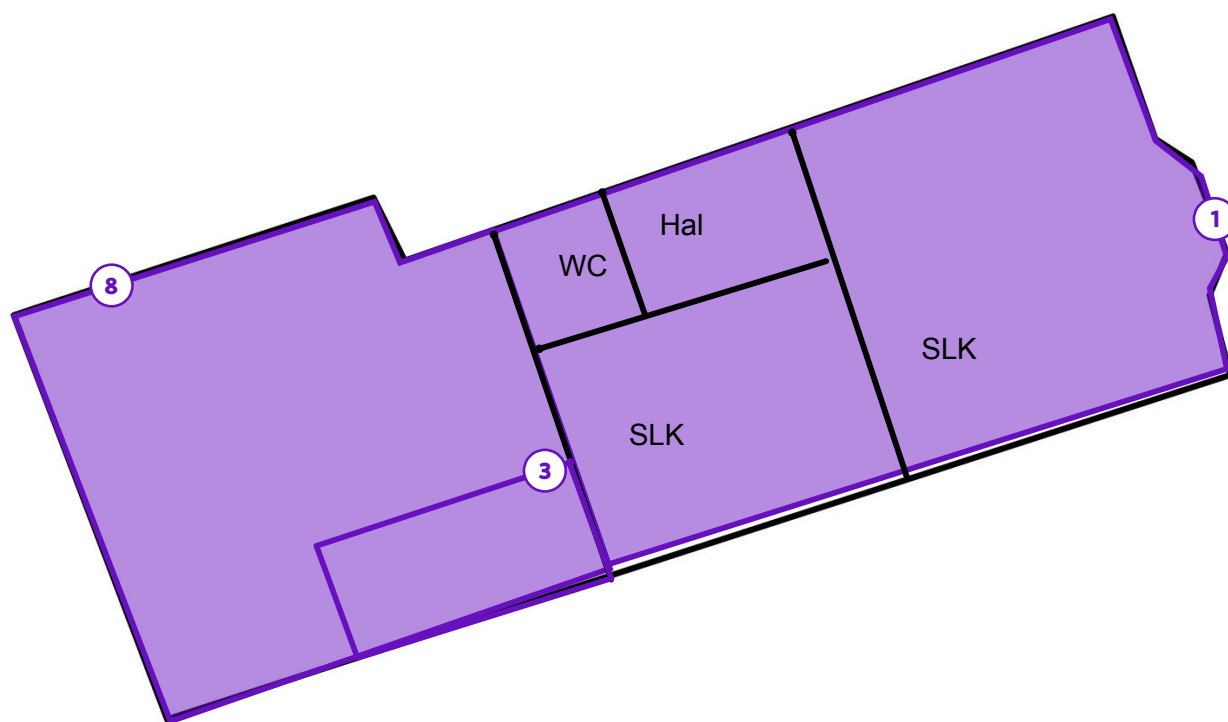
Plan 1.3: Verdieping

Beschrijving	Type	Actie
1. Materialen onder dakbedekking - onderdakplaten	Beperking	-
3. Ruimte	Beperking	-
6. Dakbedekking - pannen	Overige ruimte of materiaal	-
8. Plat dak - roofing	Overige ruimte of materiaal	-

Uitleg van de asbestdeskundige: Ruimte boven de badkamer en achter de slaapkamer boven is niet betreedbaar wegens het gebrek aan een doorgang.
