Asbestinventarisatetest

Ertbrandstraat 216, 2950 Kapellen

Attestnummer : 20260602-000242.000

Uitgegeven op : 02.06.2026

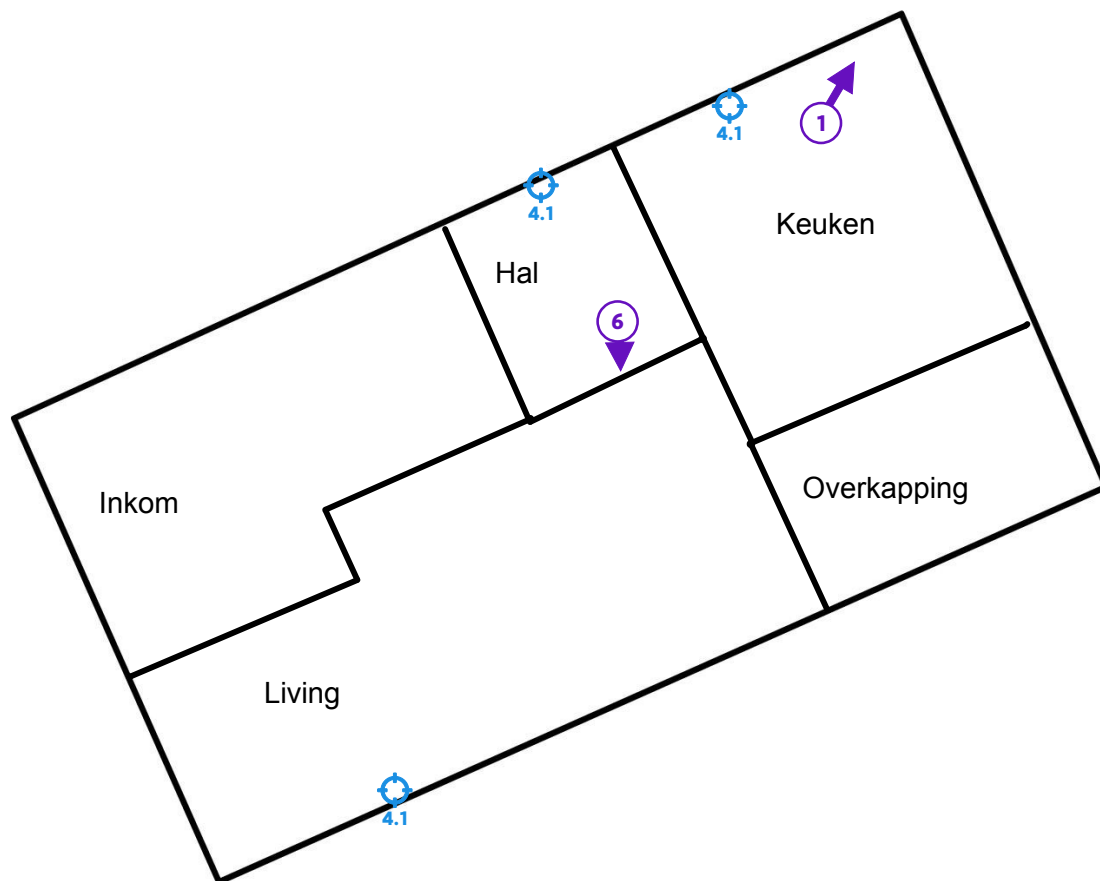
Plan 1.1: Gelijkvloers

Fiche betreffende onderliggende lagen is geldig over de gehele scope van inspectie.
Alle binnenmuren bevatten pleisterwerk.

Beschrijving	Type	Actie
1. Binnenkant schouw	Beperking	-
3. Onderliggende lagen - vloeren - plafonden - tegels	Advies	-
4. Pleisterwerk muur	Geen asbest	-
4.1 Code: MM01 Pleisterwerk muur	Mengmonster	-

6. Stookinstallatie vernieuwd	Overige ruimte of materiaal	-
-------------------------------	-----------------------------	---

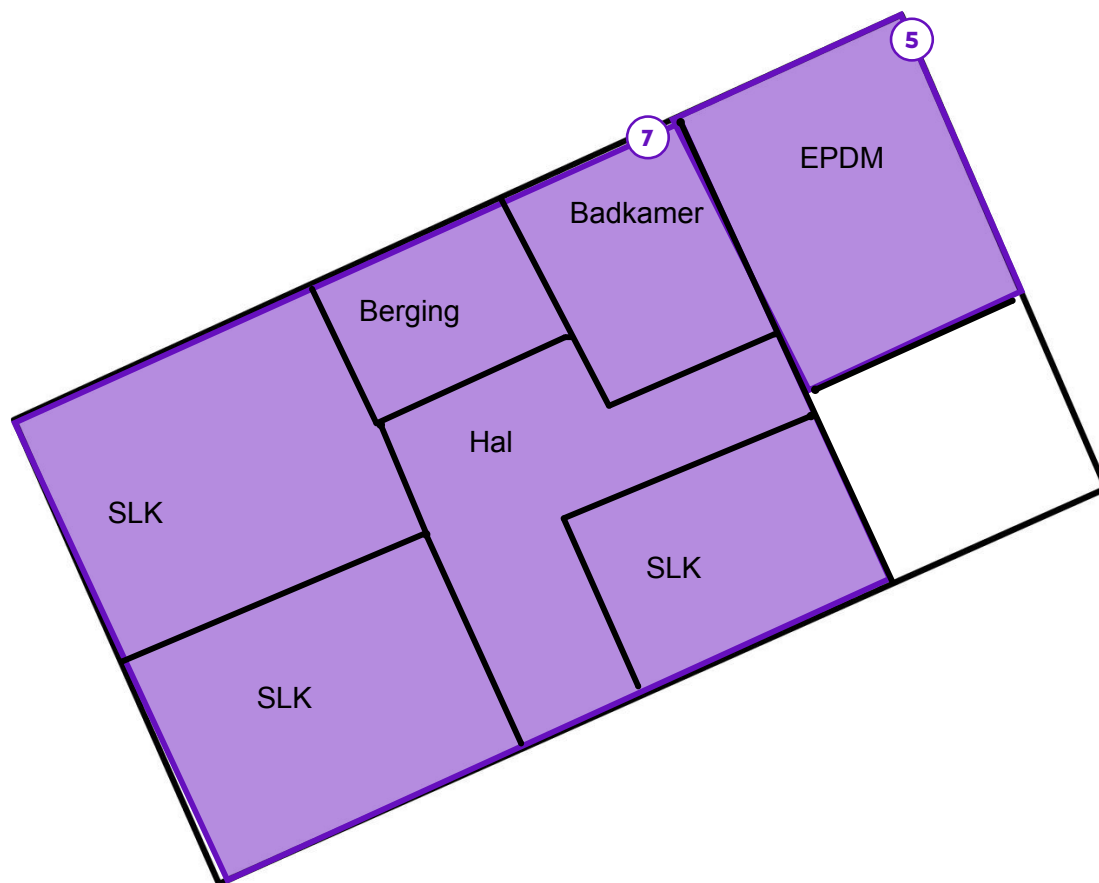
Plan 1.2: Verdieping 1

Fiche betreffende materialen onder de dakbedekking is geldig over het gehele dak.

Beschrijving	Type	Actie
2. Materialen onder dakbedekking - onderdakplaten - Zolderruimte	Beperking	-
5. EPDM platdak	Overige ruimte of materiaal	-
7. Dakbedekking - pannen	Overige ruimte of materiaal	-
