Asbestinventarisatetest

Victor Govaerslaan 18C/801, 2170 Antwerpen

Attestnummer : **20260607-000076.000**

Uitgegeven op : **07.06.2026**

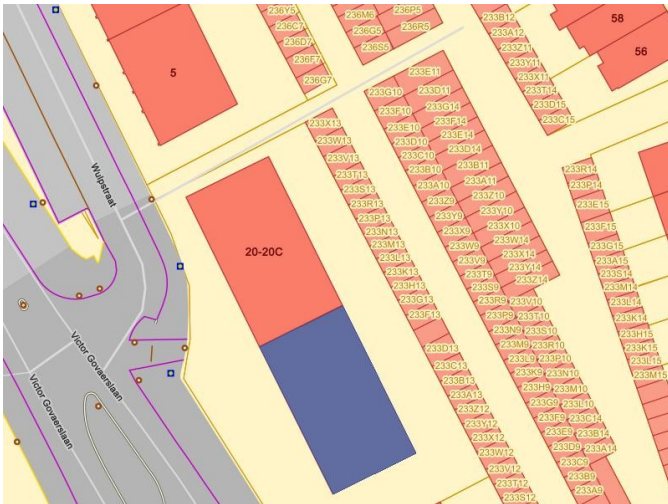
Zone 1: Hoofdgebouw

- 0 Asbestmaterialen
- 2 Beperkingen**
- 0 Uitsluitingen
- 0 Roerende goederen
- 0 Puin, steenslag, (water)bodem
- 1 Advies**
- 2 Geen asbest**

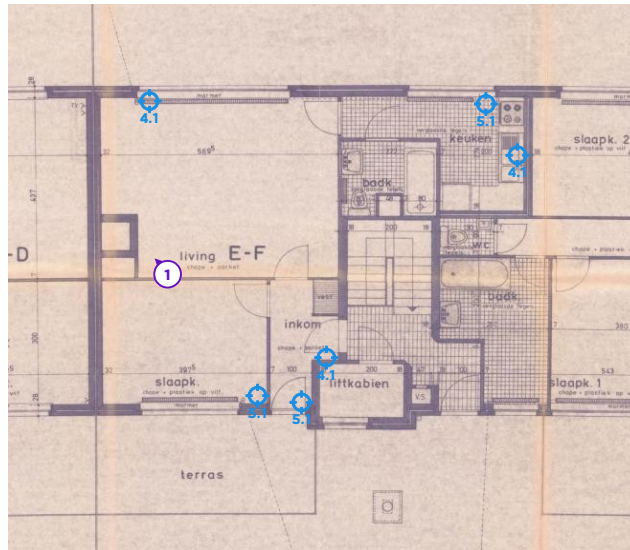
Plan 1.1: Plan

Fiche betreffende materialen onder de dakbedekking is geldig over de gehele scope van inspectie.
 Fiche betreffende onderliggende lagen is geldig over de gehele scope van inspectie.
 Alle binnenmuren bevatten pleisterwerk.
 Alle plafonden bevatten pleisterwerk.

Beschrijving	Type	Actie
1. Binnenkant schouw	Beperking	-
2. Materialen onder dakbedekking - onderdakplaten	Beperking	-
3. Onderliggende lagen - vloeren - plafonden - tegels	Advies	-
4. Pleisterwerk muur	Geen asbest	-
4.1 Code: MM01 Pleisterwerk muur	Mengmonster	-
5. Pleisterwerk plafond	Geen asbest	-
5.1 Code: Pleisterwerk plafond	Mengmonster	-

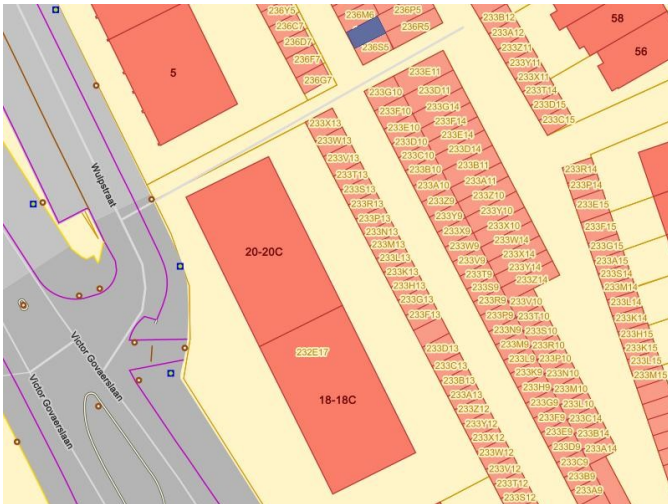
Zone 2: Bijgebouw

- 0 Asbestmaterialen
- 0 Beperkingen
- 0 Uitsluitingen
- 0 Roerende goederen
- 0 Puin, steenslag, (water)bodem
- 0 Adviezen
- 0 Geen asbest
