Asbestinventarisatetest

Hoogboomsteenweg 216, 2950 Kapellen

Attestnummer : 20250617-000378.000

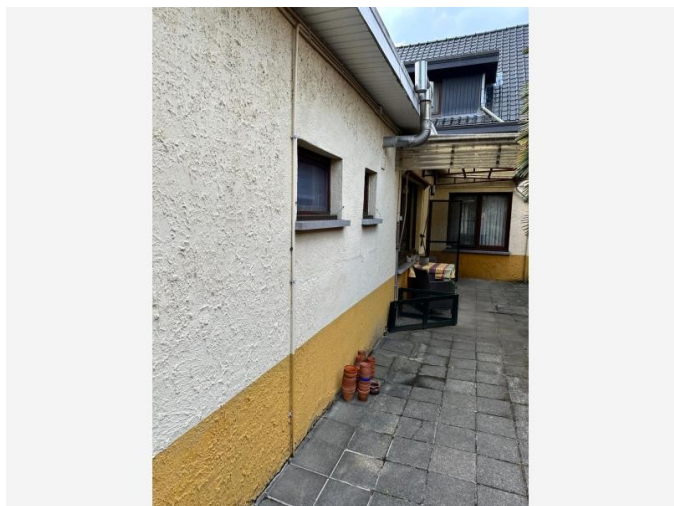
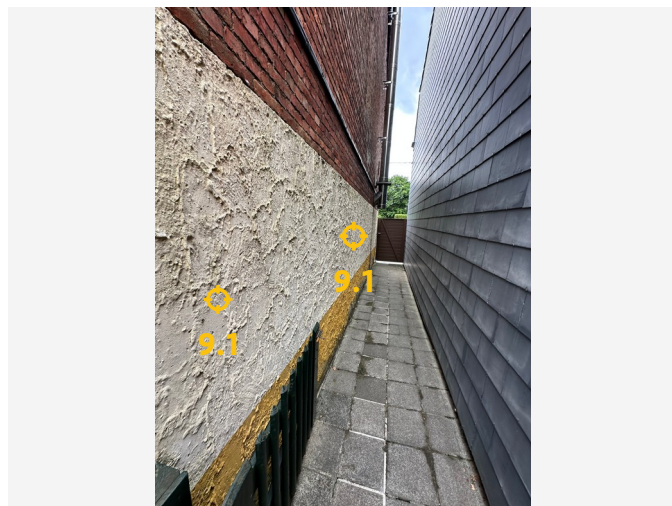
Fiche 9: Cementering buitenwand

Geen asbest

Beschrijving	Cementering buitenwand
Omgeving	Buiten
Primaire drager	Wand buitenschil
Bindmiddel van materiaal	Cement
Gebondenheid op basis van bindmiddel	Hecht
Hoeveelheid (gewicht - aantal)	<ul style="list-style-type: none">• 200,00 kg - 1 stuk
Totaal gewicht	200,00 kg
Identificatiemethode	Vaststelling met monstername
Destructieve handeling voor identificatie	Nee

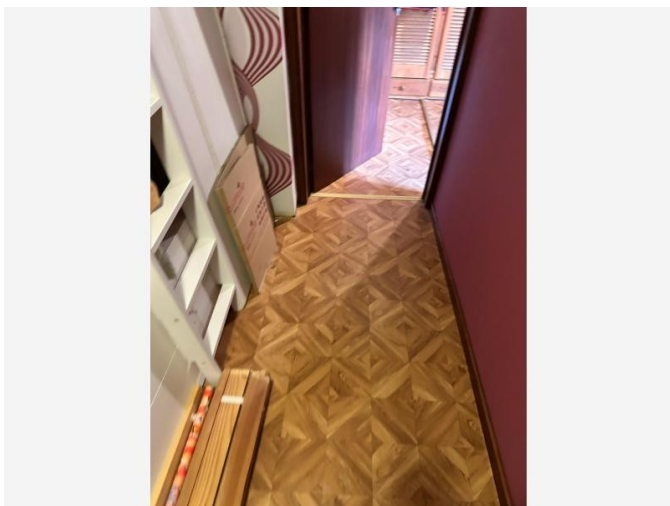
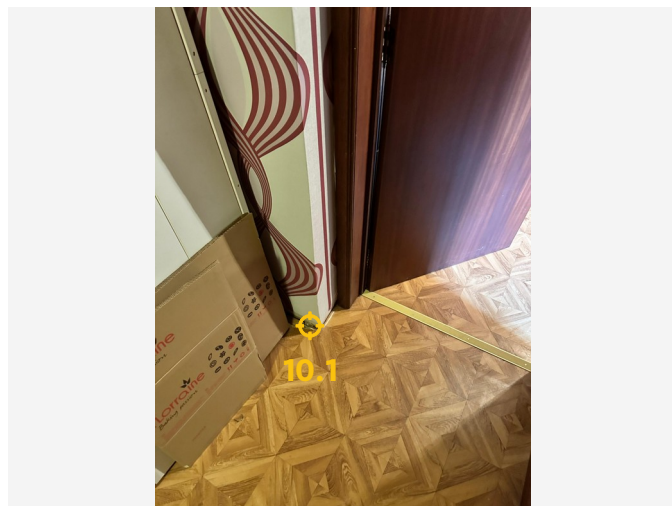
Beschrijving	Vinyl vloerkleed V1-2
Omgeving	Binnen
Primaire drager	Vloer
Bindmiddel van materiaal	Karton - papier - viltachtig
Gebondenheid op basis van bindmiddel	Niet-hechtgebonden
Hoeveelheid (oppervlakte - aantal)	<ul style="list-style-type: none">• 25,00 m² - 1 stuk
Totale oppervlakte	25,00 m ²
Identificatiemethode	Vaststelling met monstername
Destructieve handeling voor identificatie	Nee

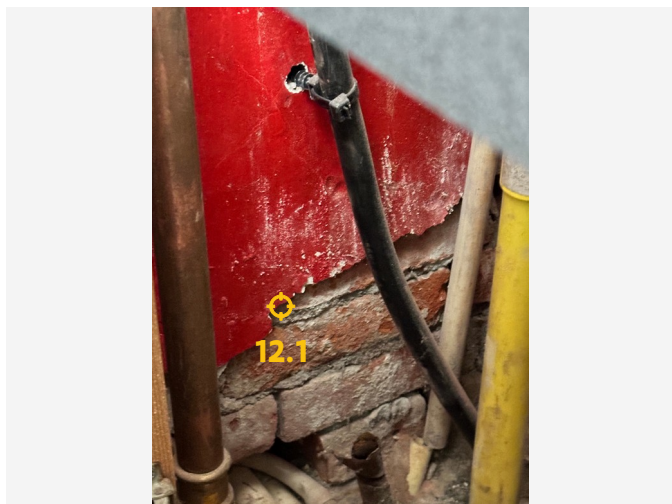
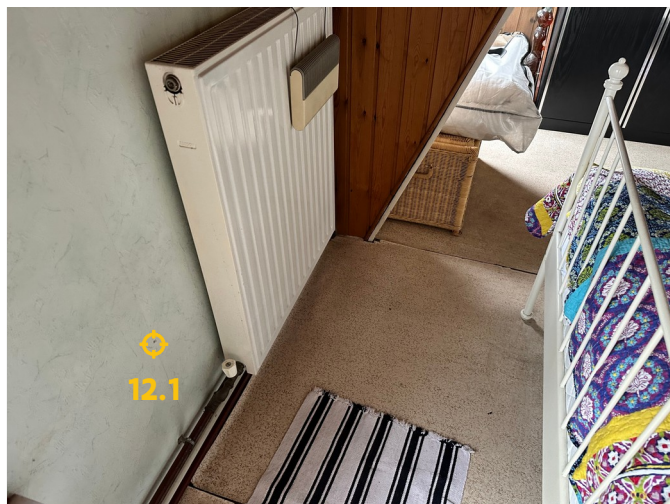
Fiche 12: Pleister wand

Geen asbest

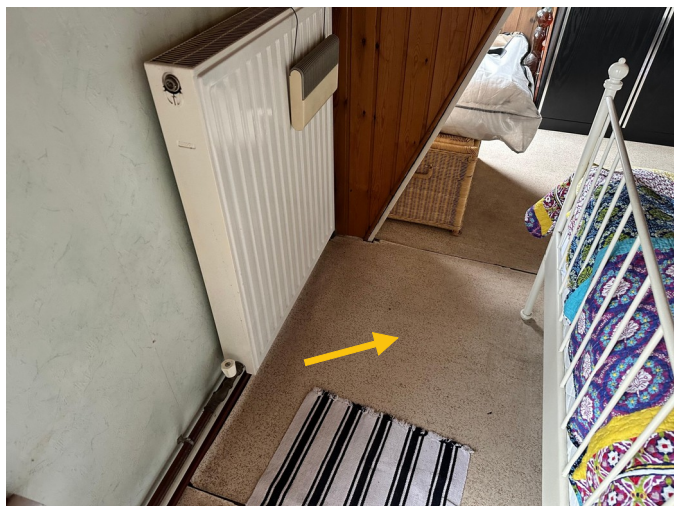
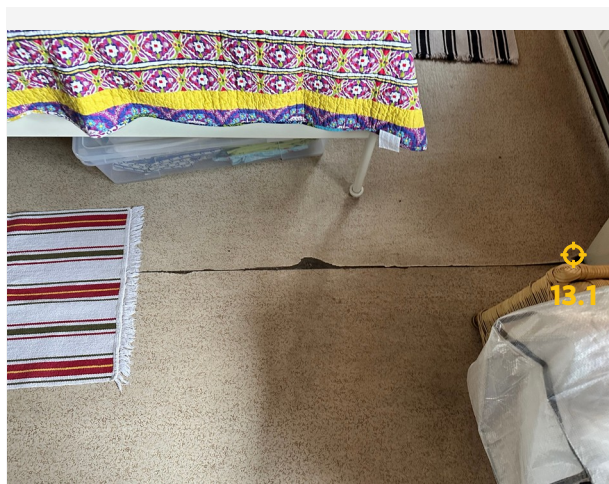
Fiche 13: Vinyl vloerbedekking V1-1

Geen asbest

Beschrijving	Vinyl vloerbedekking V1-1
Omgeving	Binnen
Primaire drager	Vloer
Bindmiddel van materiaal	Karton - papier - viltachtig
Gebondenheid op basis van bindmiddel	Niet-hechtgebonden
Hoeveelheid (oppervlakte - aantal)	• 24,00 m ² - 1 stuk
Totale oppervlakte	24,00 m ²
Identificatiemethode	Vaststelling met monstername
Destructieve handeling voor identificatie	Nee
Opmerking	Met de huidige kennis kan geen uitspraak gedaan worden over eventueel aanwezige asbesthoudende vloerlagen toegepast onder vloerbekleding.

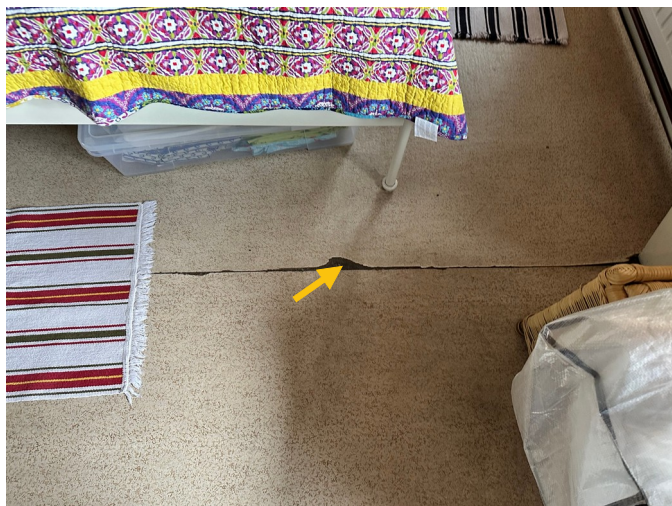
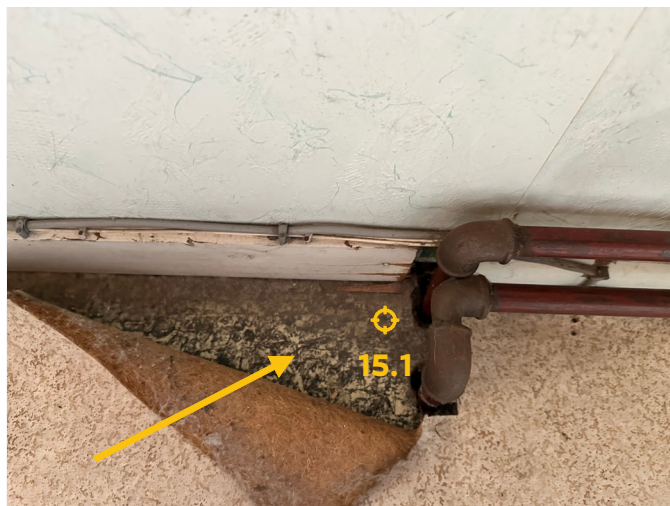
Fiche 15: Ondervloer vinyl V1-1

Geen asbest

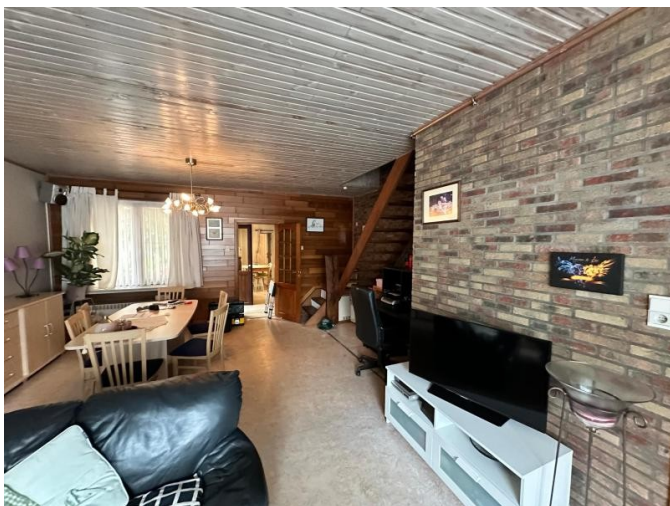
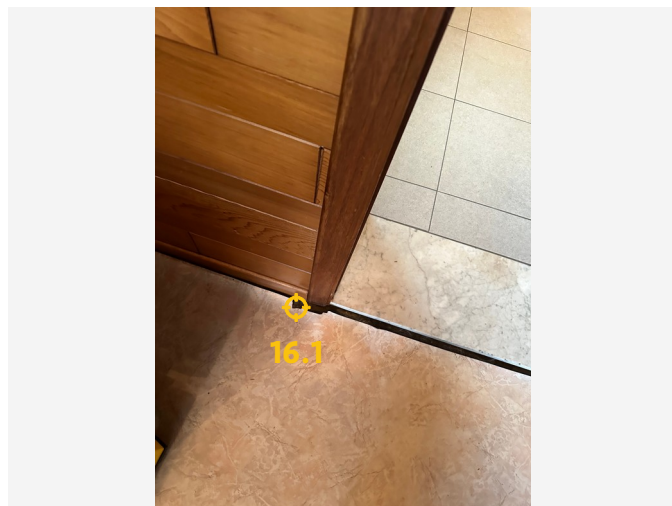
Fiche 16: Vinyl V0-1

Geen asbest
