Asbestinventarisatetest

Lombaardstraat 32, 2940 Stabroek

Attestnummer : 20260326-000124.000

Uitgegeven op : 26.03.2026

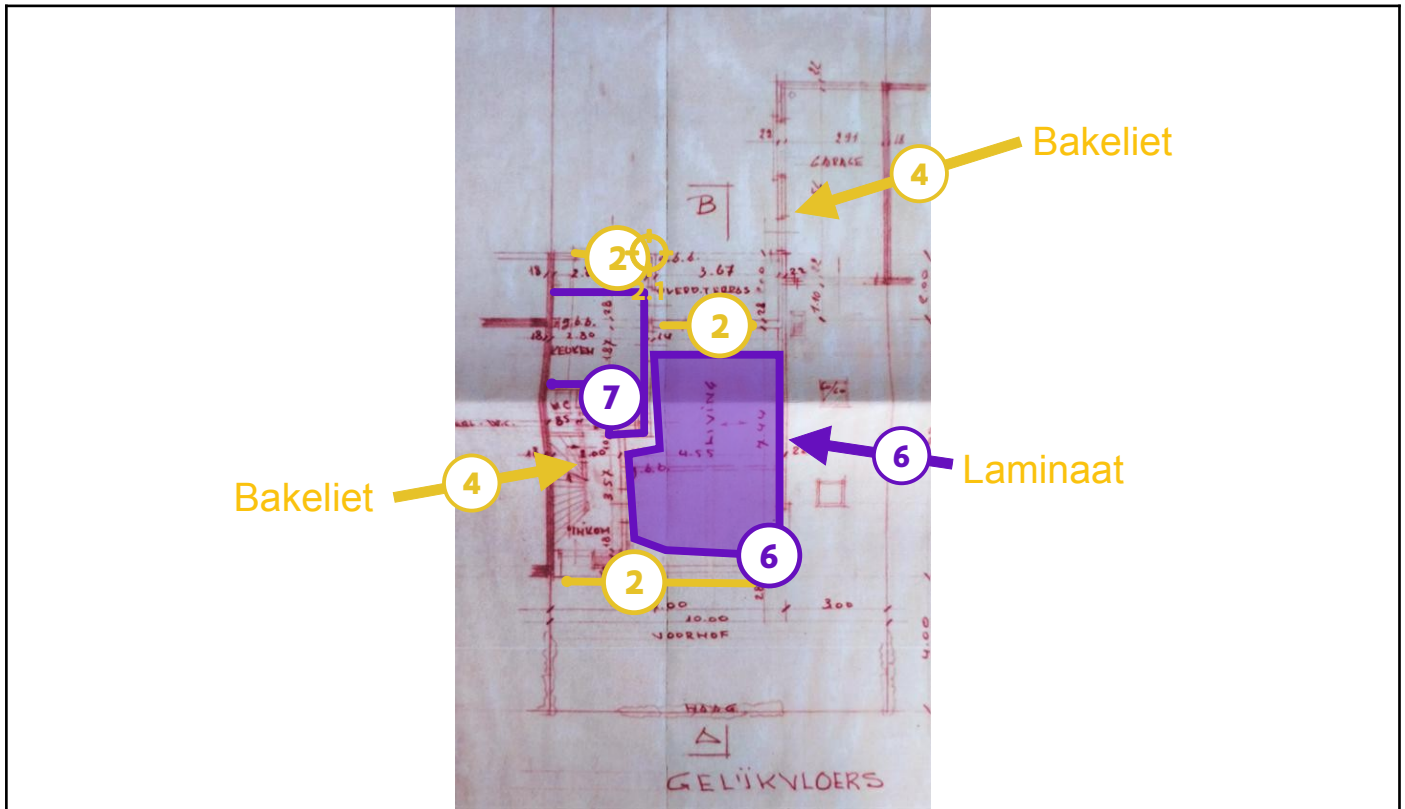
Plan 1.3: Grondplan glvl

Beschrijving	Type	Actie
2. Stopverf.	Asbestmateriaal	Zorgvuldig beheren
2.1 Code: 3	Puntmonster	-
4. Bakeliet toep. garage+kelder (schakelaars-stopcontact.-verdeeldozen).	Asbestmateriaal	Zorgvuldig beheren
6. Laminaatvloeren woonkamer en slaapkamers.	Advies	-
7. Oud tegelwerk.	Advies	-

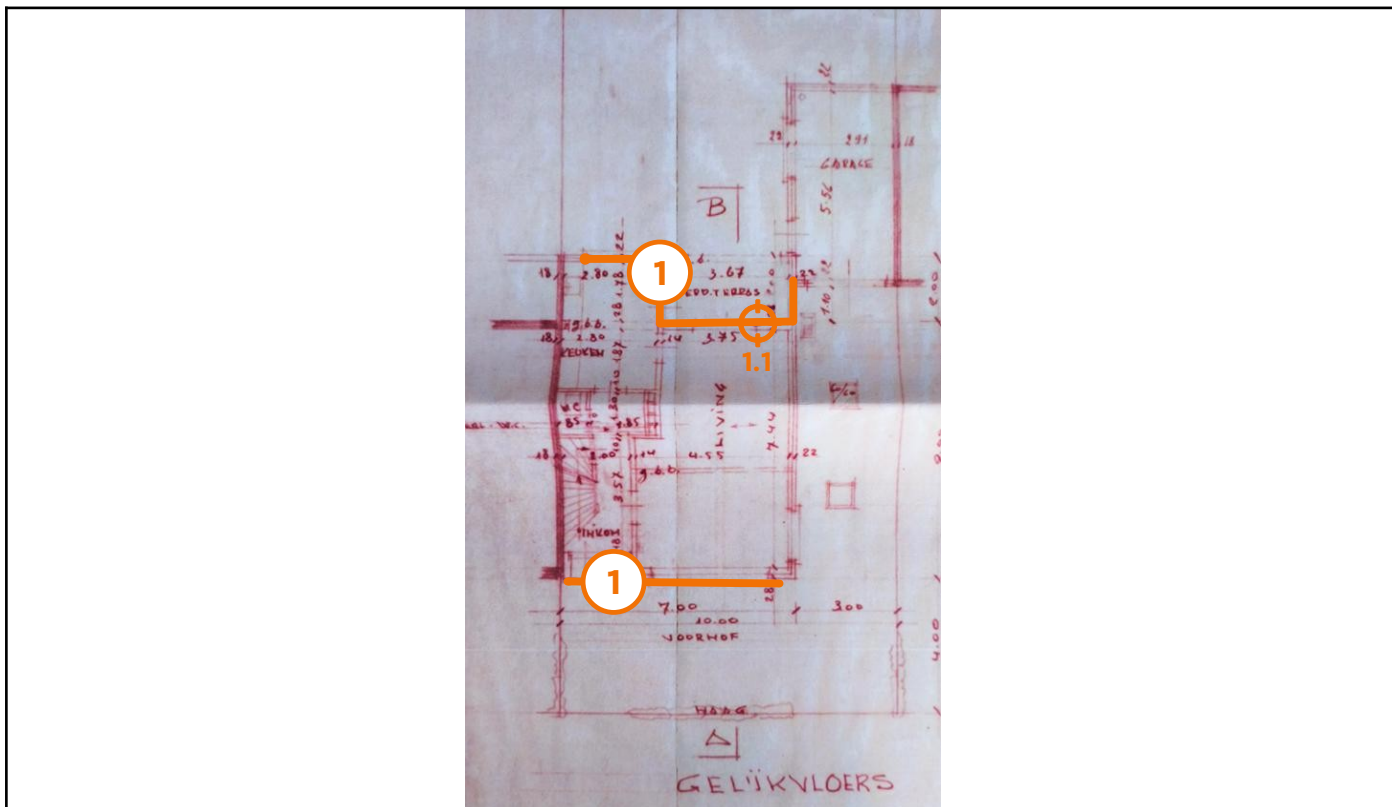
Plan 1.4: Grondplan glvl

Beschrijving	Type	Actie
1. Mastiek (kozijn/muur).	Asbestmateriaal	Verwijderen
1.1 Code: 3.1	Puntmonster	-

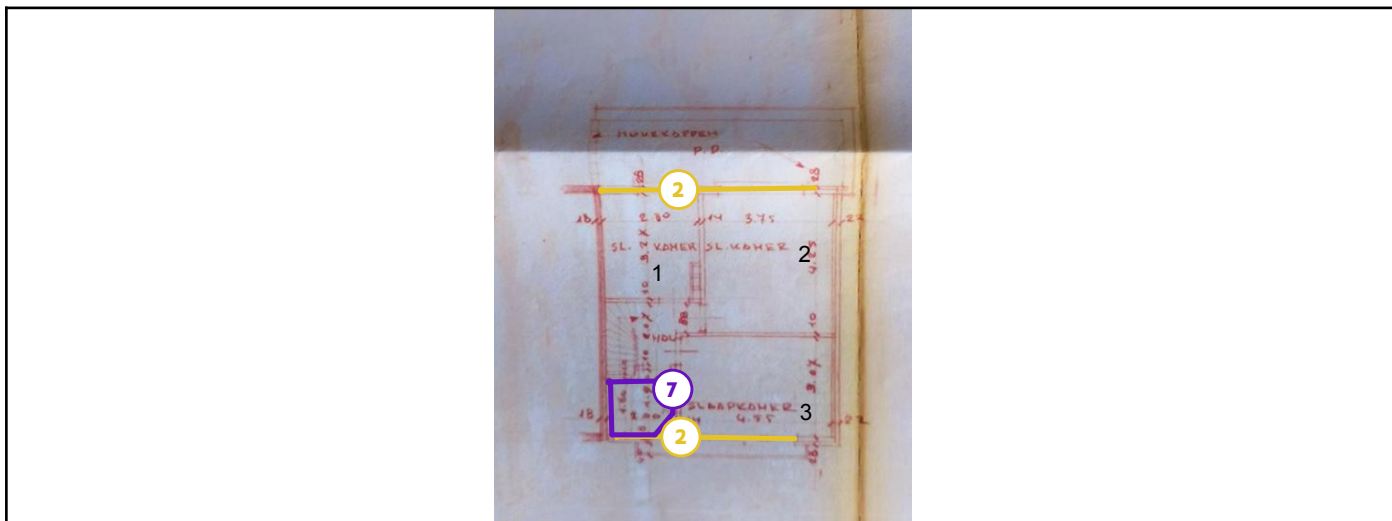
Plan 1.7: Grondplan 1ste

Beschrijving	Type	Actie
2. Stopverf.	Asbestmateriaal	Zorgvuldig beheren
7. Oud tegelwerk.	Advies	-

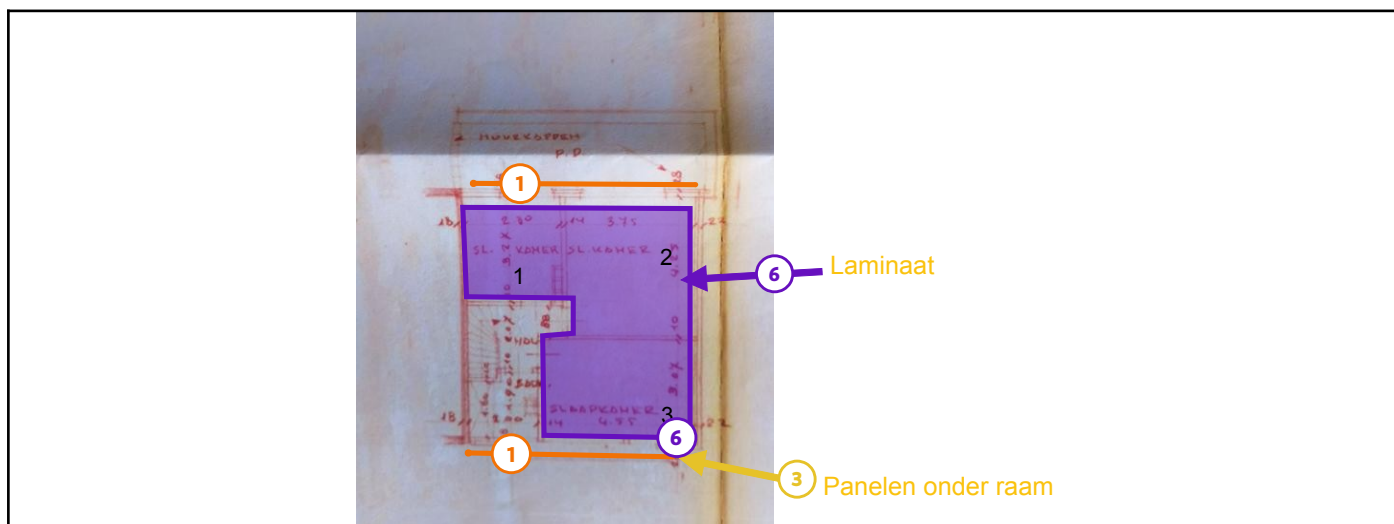
Plan 1.8: Grondplan 1ste

Beschrijving	Type	Actie
1. Mastiek (kozijn/muur).	Asbestmateriaal	Verwijderen
3. Panelen buitenschrijnwerk.	Asbestmateriaal	Zorgvuldig beheren
6. Laminaatvloeren woonkamer en slaapkamers.	Advies	-

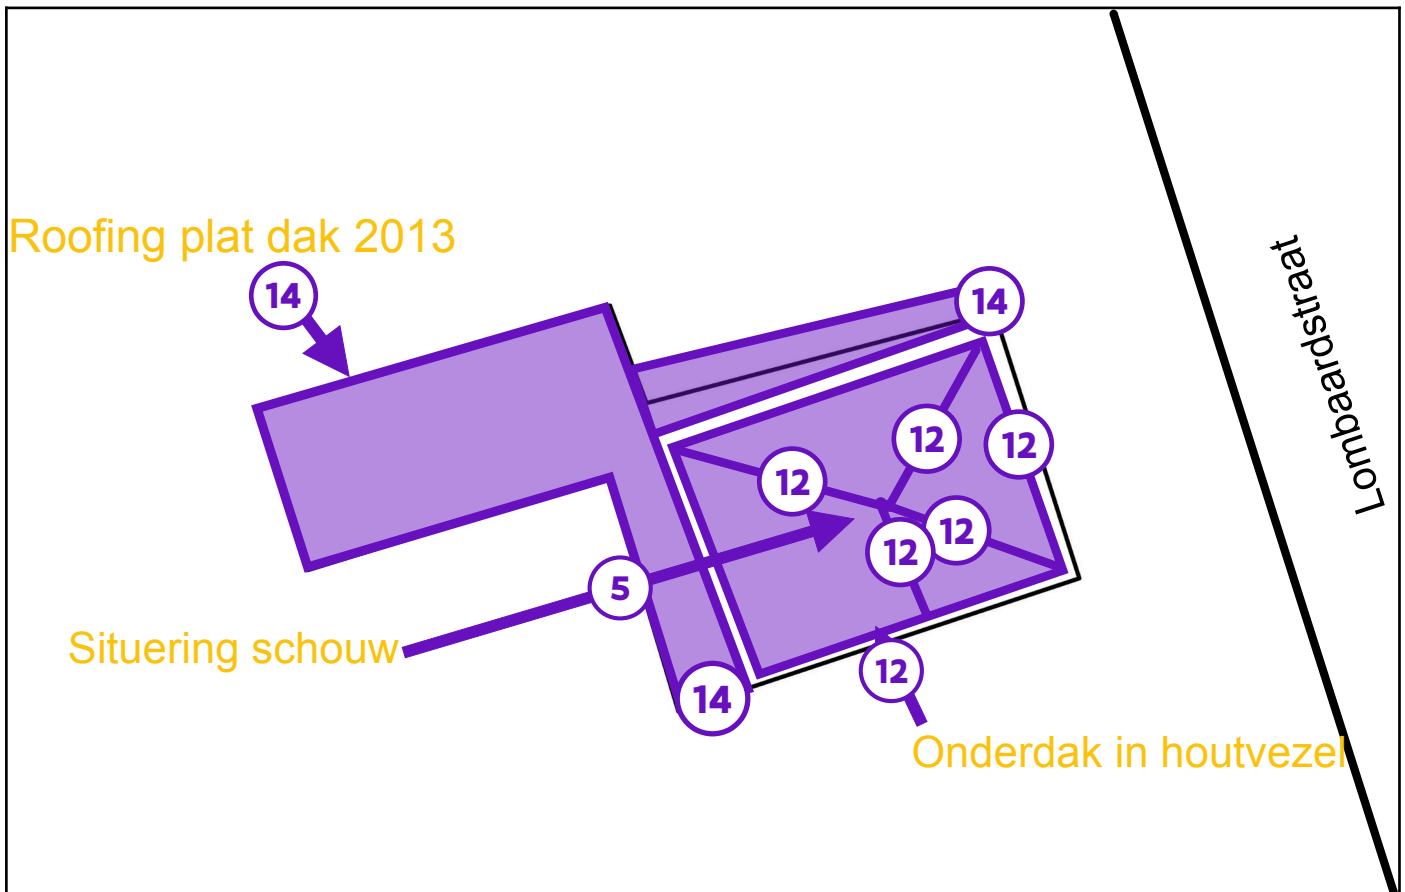
Plan 1.11: Woning plan

Beschrijving	Type	Actie
5. Schouwen/schachten/kokers.	Beperking	-
12. Onderdak niet verdacht.	Overige ruimte of materiaal	-
14. Roofing platte daken/dakgoot (factuurbewijs 2013).	Overige ruimte of materiaal	-

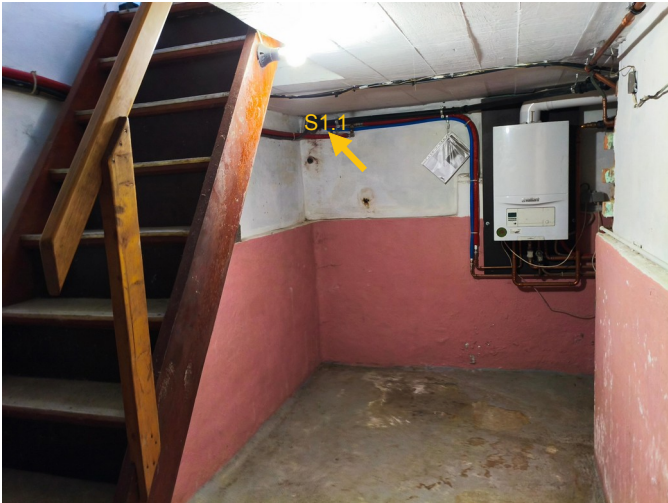
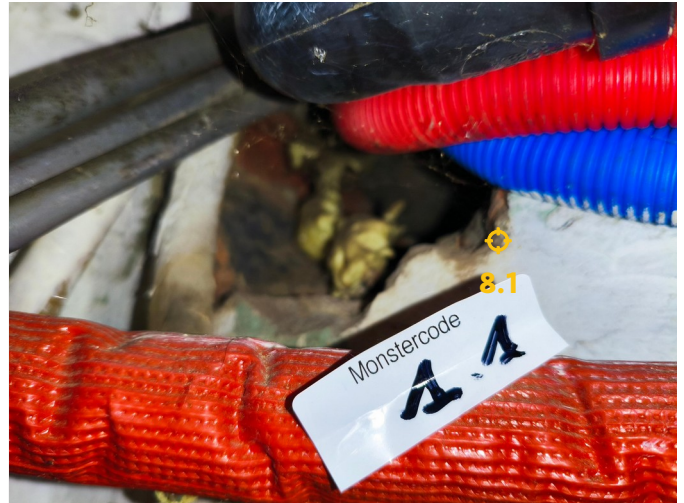
Fiche 8: Cementering kelder.

Geen asbest

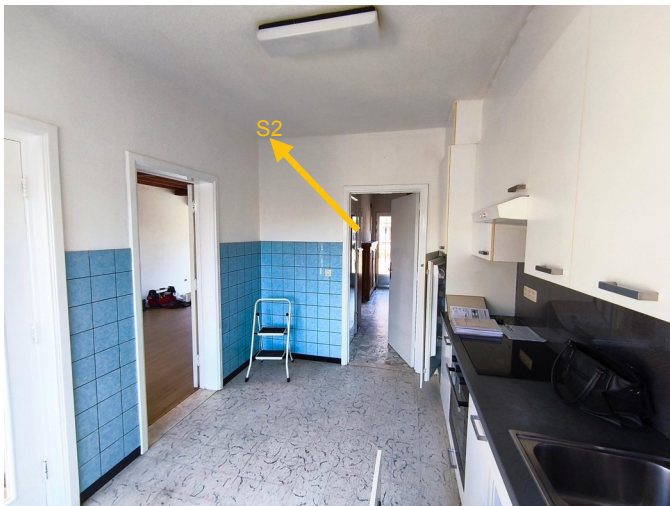
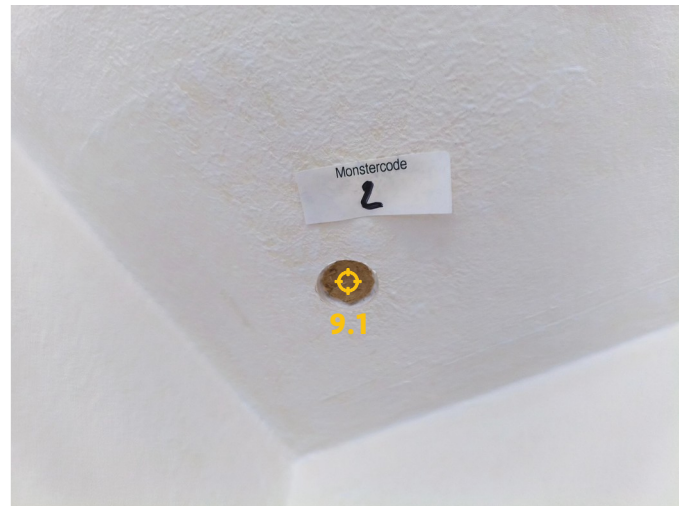
Fiche 9: Pleisterwerk plafonds.

Geen asbest

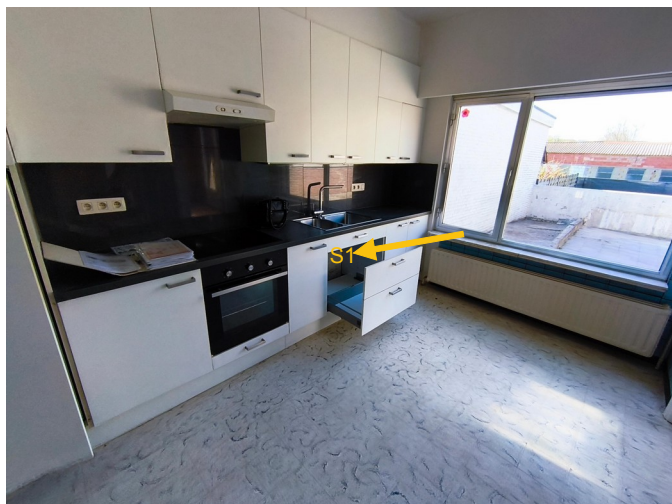
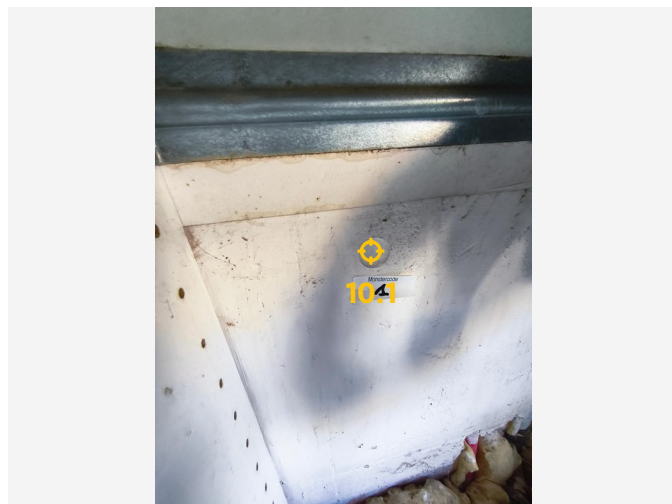
Fiche 10: Pleisterwerk wanden.

Geen asbest

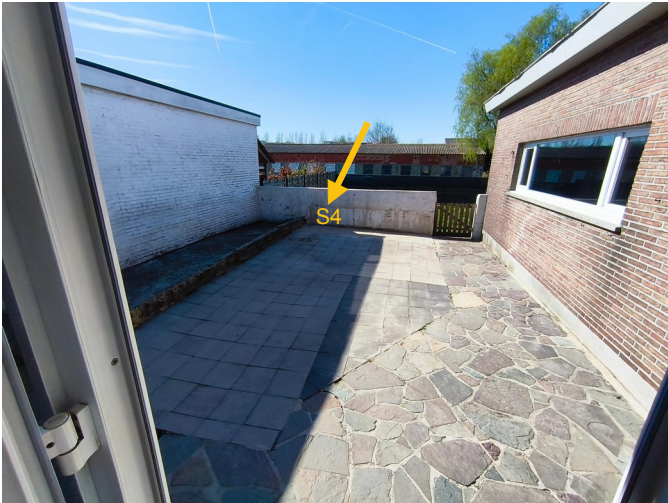
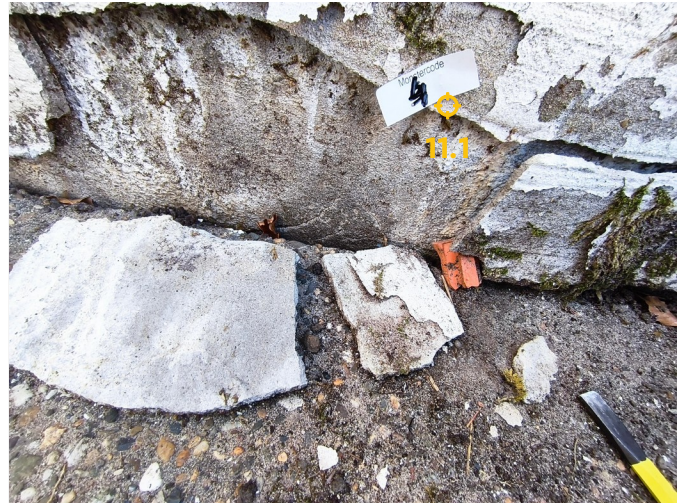
Fiche 11: Cementering buitenschil.

Geen asbest
