# Asbestinventarisatetest

Hoevensebaan 180, 2950 Kapellen

Attestnummer : 20260719-000147.000

**Niet-asbestveilig**

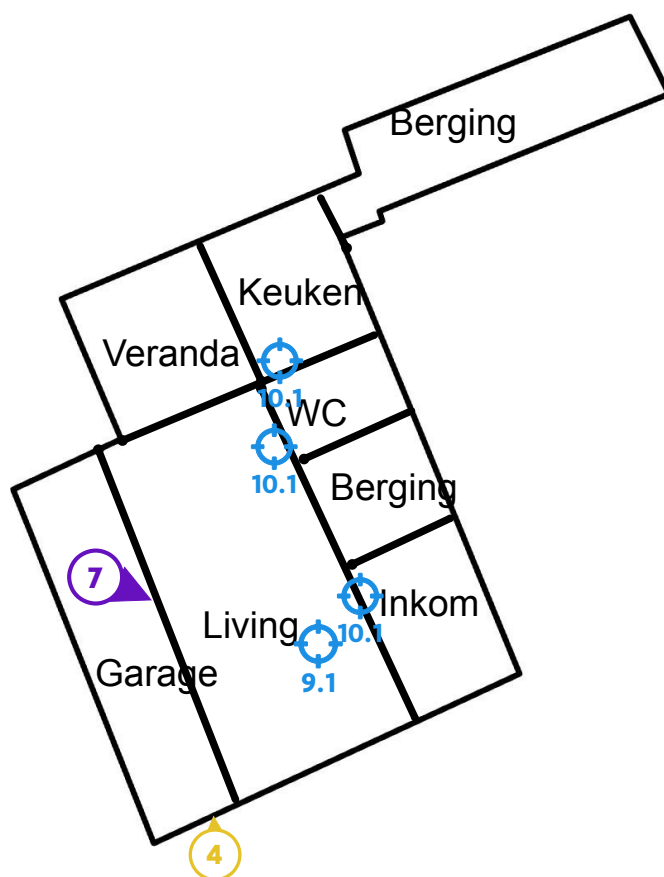
## Plan 1.2: Gelijkvloers

Fiche betreffende onderliggende lagen is geldig over de gehele scope van inspectie  
Alle binnenmuren bevatten pleisterwerk.  
Alle plafonden bevatten pleisterwerk.  
Geheel plat dak bevat roofing.

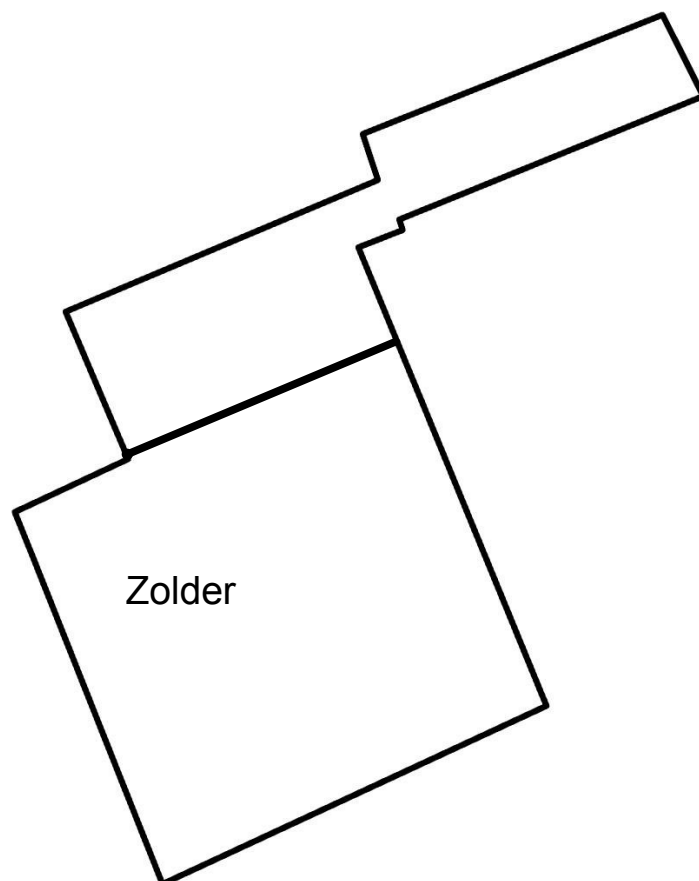
## Plan 1.4: Zolder

Fiche betreffende materialen onder dakbedekking is geldig over het gehele dak.

| Beschrijving | Type | Actie |
|---|---|---|
| 6. Materialen onder dakbedekking - onderdakplaten | Beperking | - |
