# Asbestinventarisatattest

Bredeweg 28, 2180 Antwerpen

Attestnummer : 20260729-000223.000

**Niet-asbestveilig**

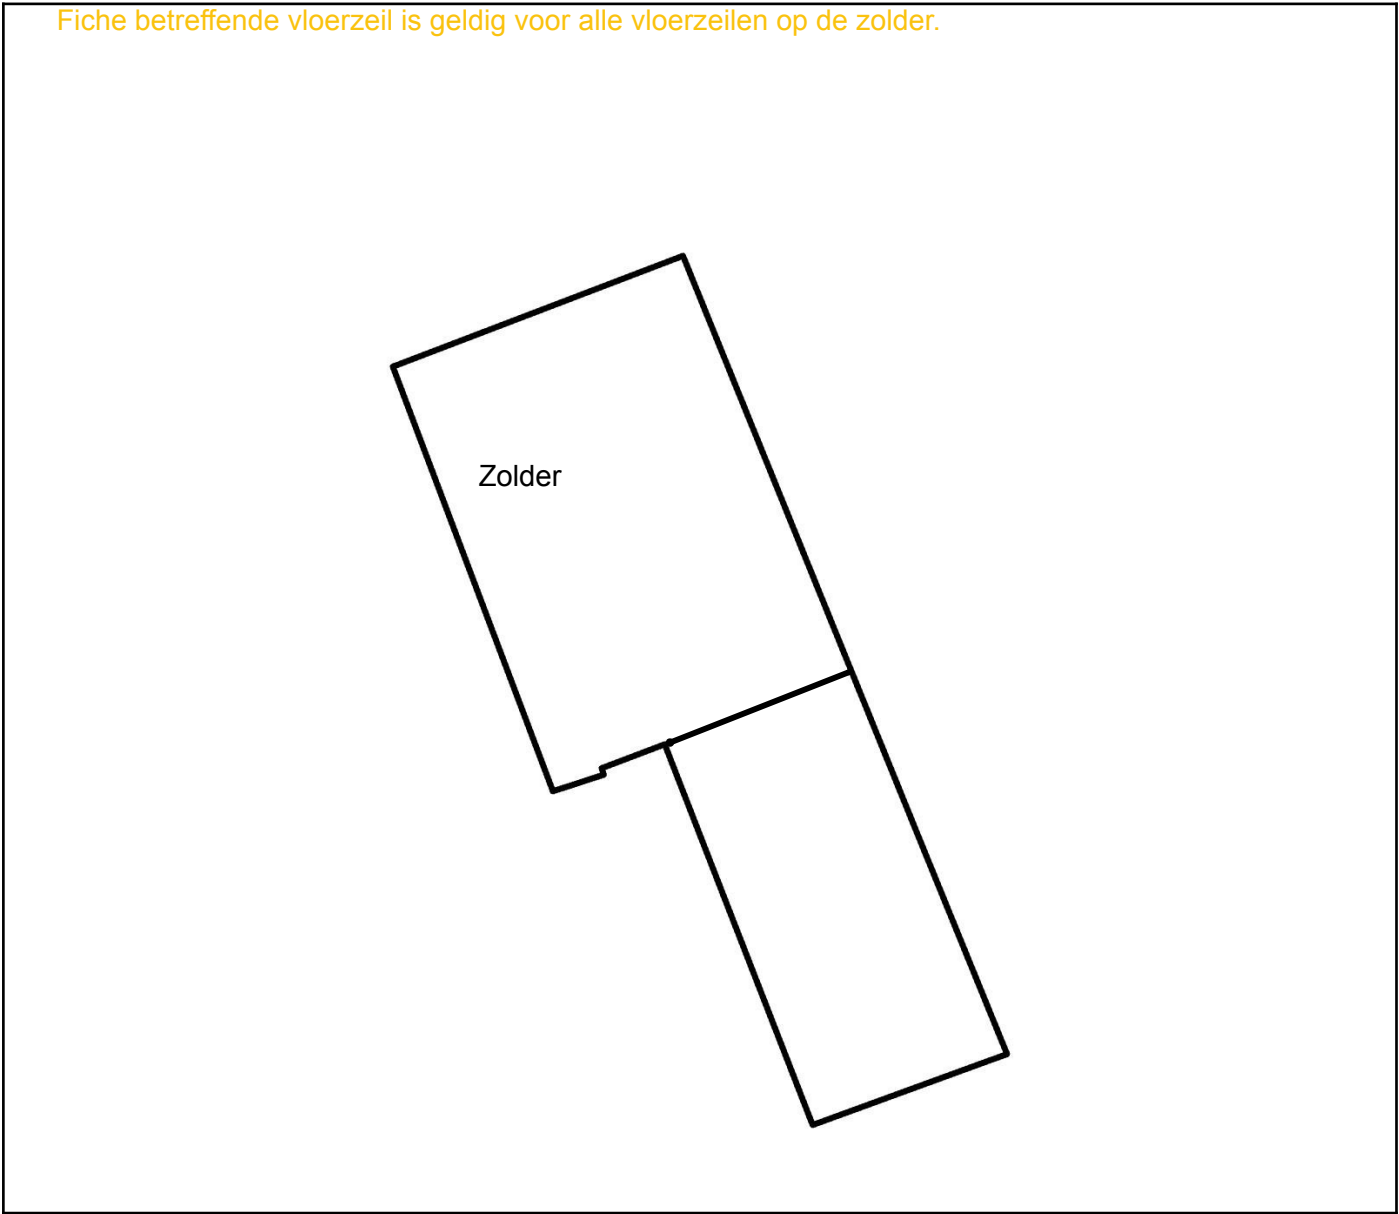
# Plan 1.2: Zolder

| Beschrijving | Type | Actie |
|---|---|---|
| 1. Vloerzeil - los | Asbestmateriaal | Dringend verwijderen |
