# Asbestinventarisatetest

Olmenlaan 25/GLVL, 2940 Stabroek

Attestnummer : 20260726-000109.000

**Asbestveilig** (maar mogelijk niet asbestvrij)

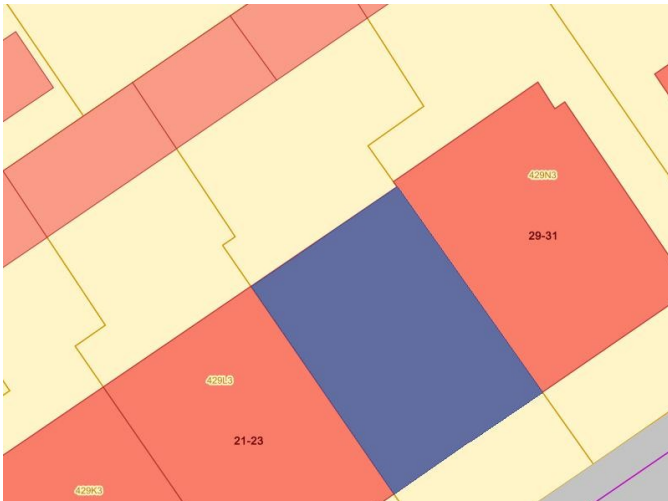
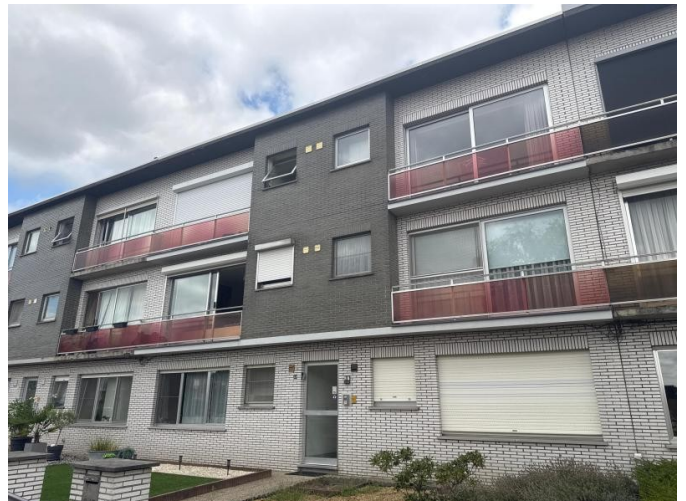
## Zone 1: Hoofdgebouw

Tijdens de inspectie vastgesteld:

- 0 Asbestmaterialen
- 0 Beperkingen
- 0 Uitsluitingen
- 0 Roerende goederen
- 0 Puin, steenslag, (water)bodem
- 1 Advies
- 1 Geen asbest

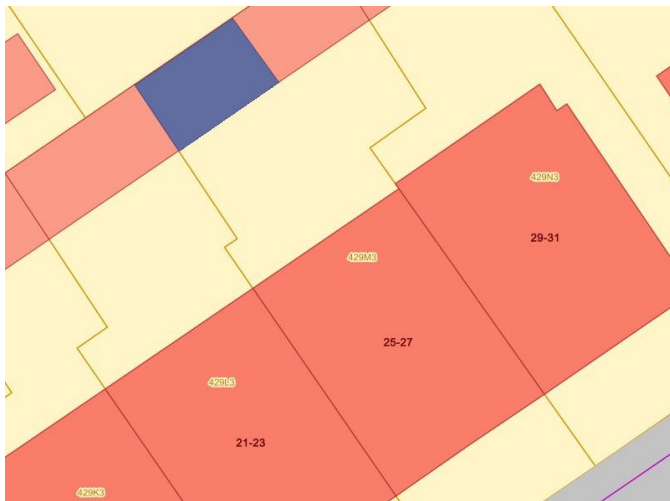
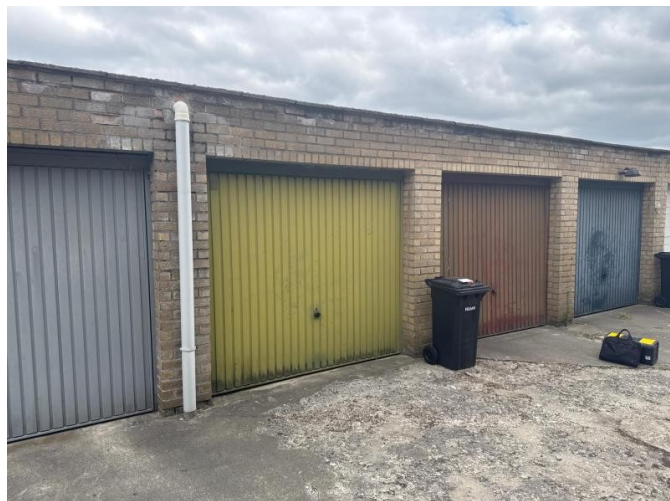
## Zone 2: Bijgebouw

Tijdens de inspectie vastgesteld:

- 0 Asbestmaterialen
- 0 Beperkingen
- 0 Uitsluitingen
- 0 Roerende goederen
- 0 Puin, steenslag, (water)bodem
- 1 Advies
- 0 Geen asbest
