# Asbestinventarisatattest

Windmolenweg 12, 2040 Antwerpen

Attestnummer : 20260803-000163.000

Uitgegeven op : 03.08.2026

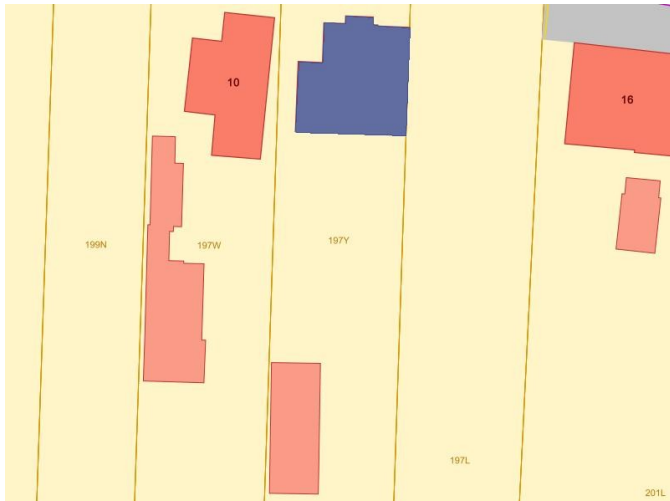
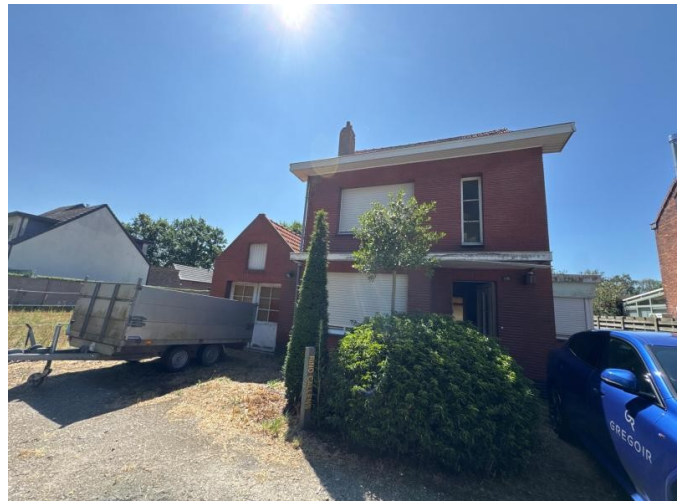
## Zone 1: Hoofdgebouw

Tijdens de inspectie vastgesteld:

- 4 Asbestmaterialen**
- 2 Beperkingen**
- 0 Uitsluitingen**
- 0 Roerende goederen**
- 0 Puin, steenslag, (water)bodem**
- 1 Advies**
- 2 Geen asbest**

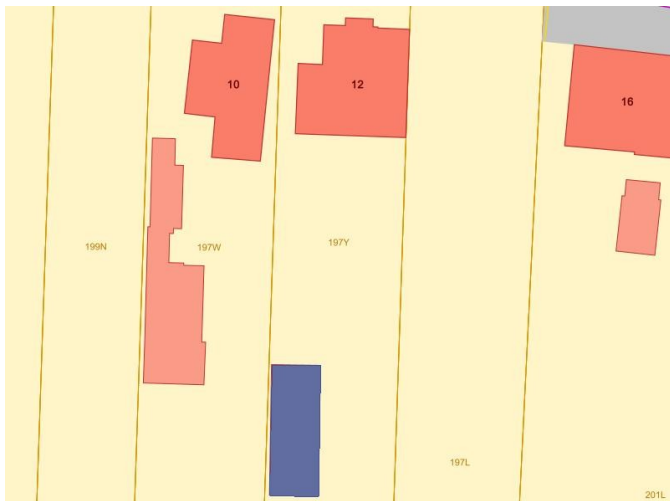
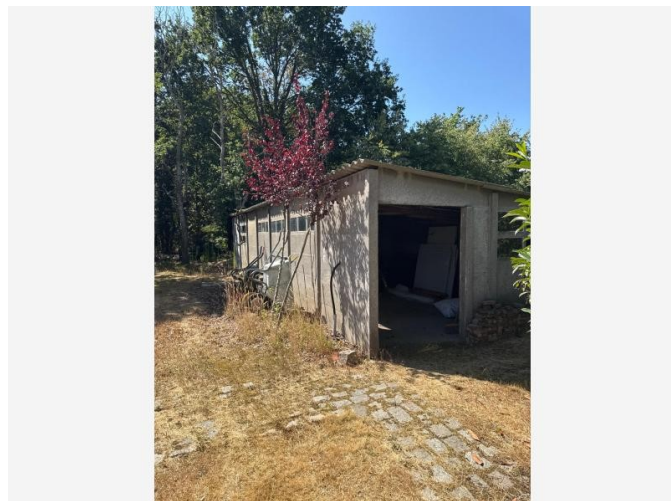
## Zone 2: Bijgebouw

Tijdens de inspectie vastgesteld:

- 1 Asbestmateriaal**
- 0 Beperkingen
- 0 Uitsluitingen
- 0 Roerende goederen
- 0 Puin, steenslag, (water)bodem
- 0 Adviezen
- 0 Geen asbest
