# Asbestinventarisatetest

Hoevensebaan 295, 2950 Kapellen

Attestnummer : **20260806-000350.000**

Uitgegeven op : **06.08.2026**

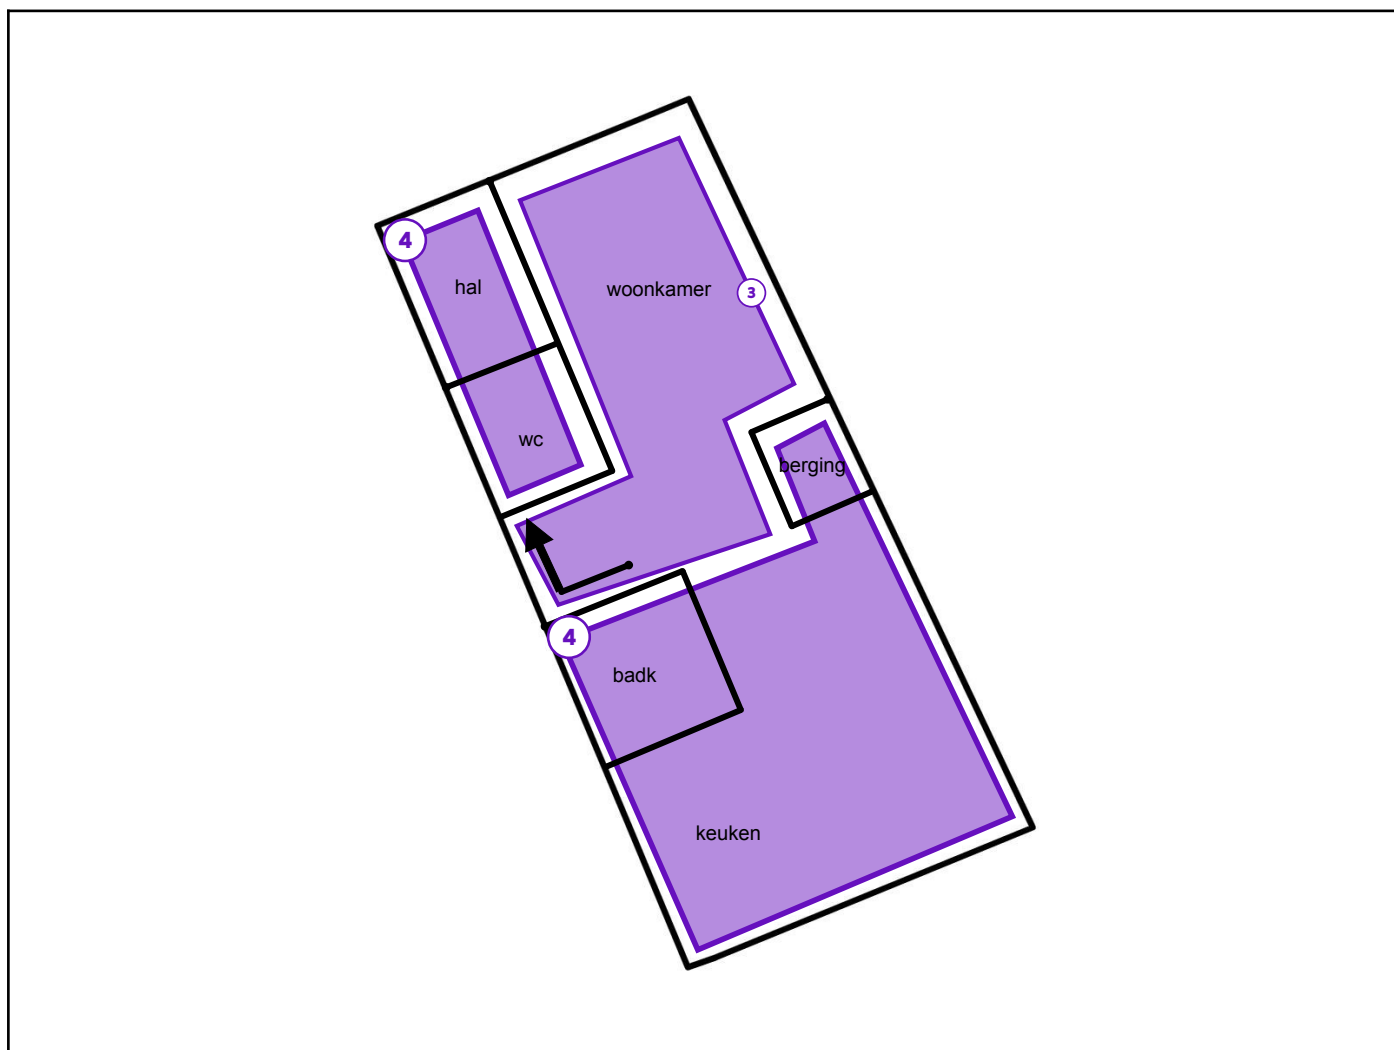
## Plan 1.1: +0 Gelijkvloers : vloerplan

| Beschrijving | Type | Actie |
|---|---|---|
| 4. gelijkde intacte tegels | Advies | - |

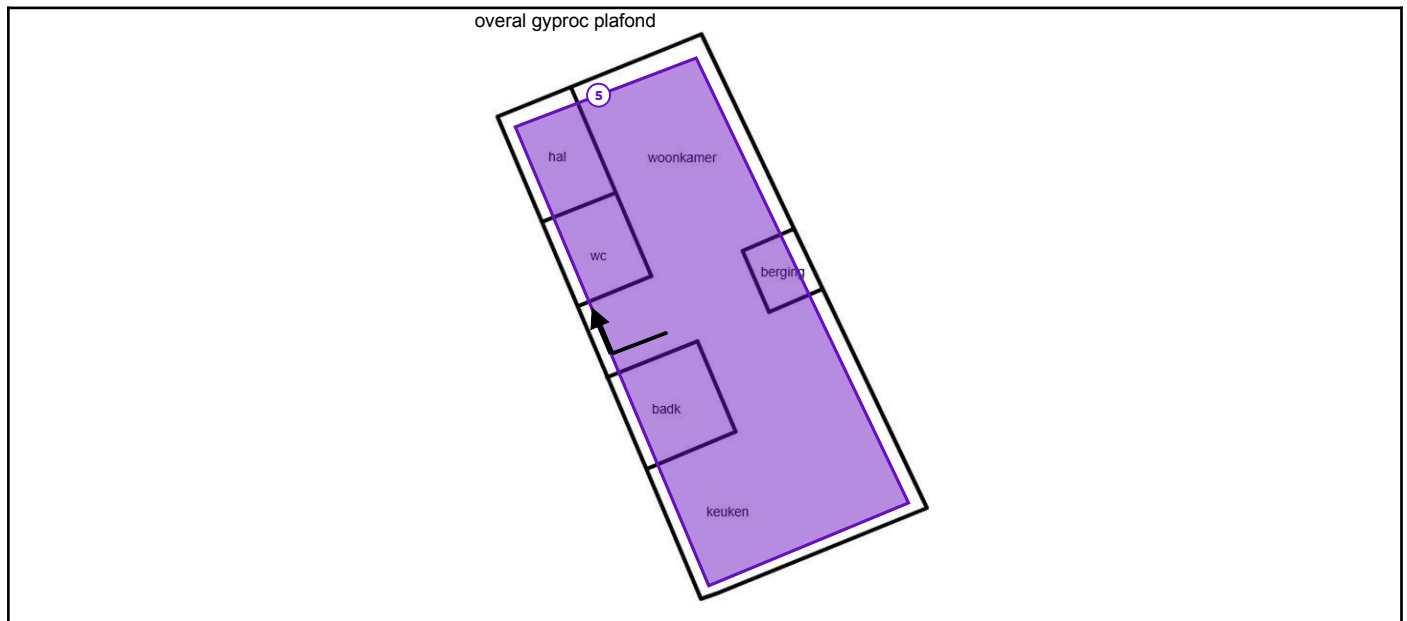
## Plan 1.3: +0 Gelijkvloers : plafondplan

| Beschrijving | Type | Actie |
|---|---|---|
| 5. Plafonds uit gyproc | Advies | - |

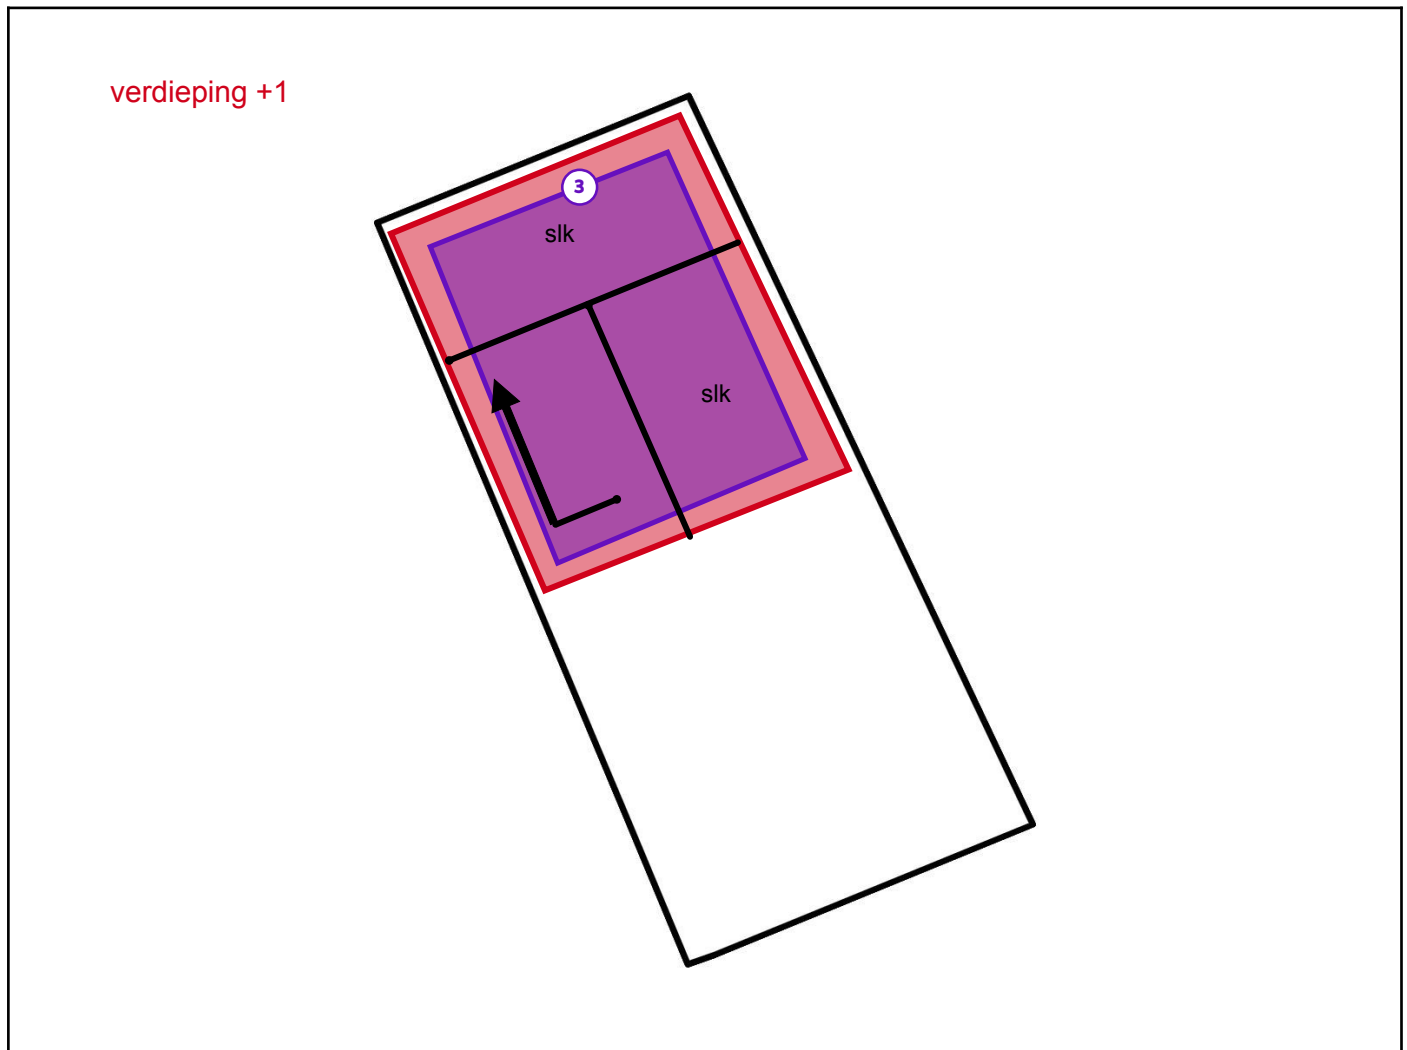
## Plan 1.4: +1 Verdieping +1 : vloerplan

| Beschrijving | Type | Actie |
|---|---|---|
| 3. Parket vloerbekleding | Advies | - |

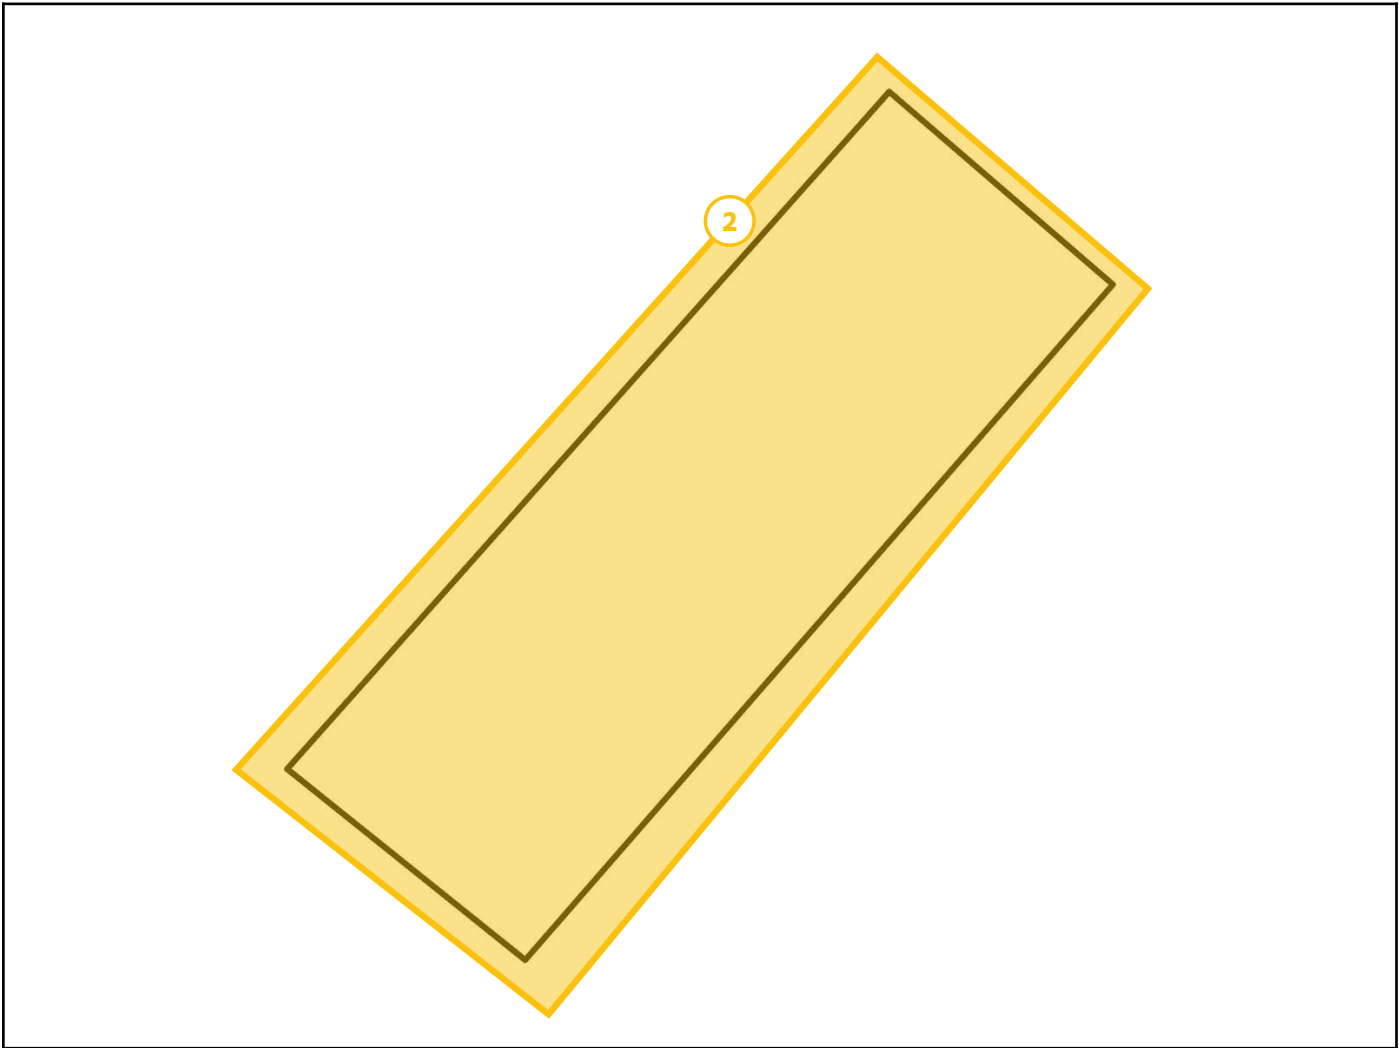
# Plan 2.1: Grondplan

| Beschrijving | Type | Actie |
|---|---|---|
| 2. Tuinhuis van recent bouwjaar | Uitsluiting | - |
