# Asbestinventarisatattest

Kleine Molenweg 187, 2940 Stabroek

Attestnummer : 20260921-000129.000

Uitgegeven op : 21.09.2026

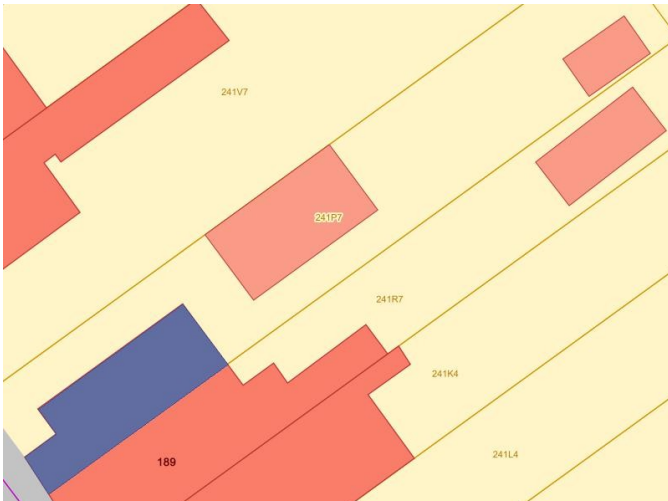
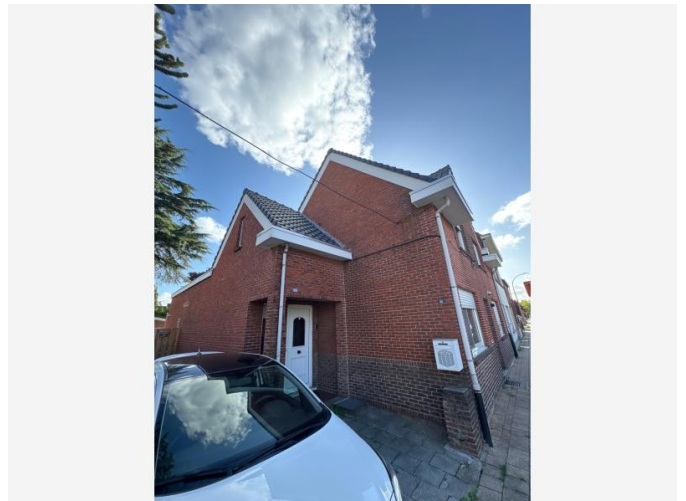
## Zone 1: Hoofdgebouw

- 0    **Asbestmaterialen**
- 1    **Beperking**
- 0    **Uitsluitingen**
- 0    **Roerende goederen**
- 0    **Puin, steenslag, (water)bodem**
- 1    **Advies**
- 1    **Geen asbest**

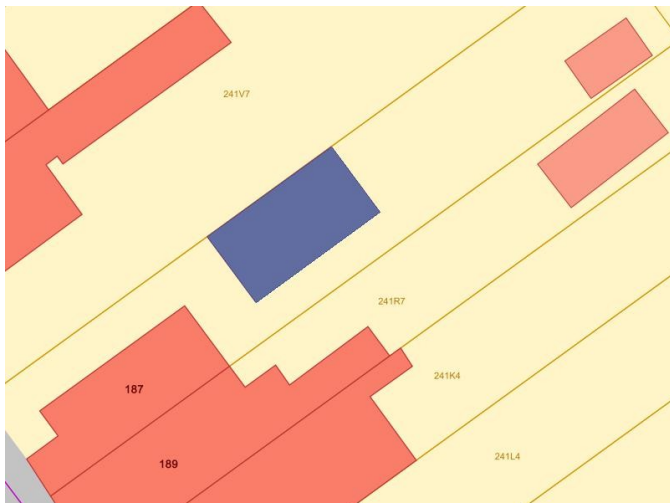
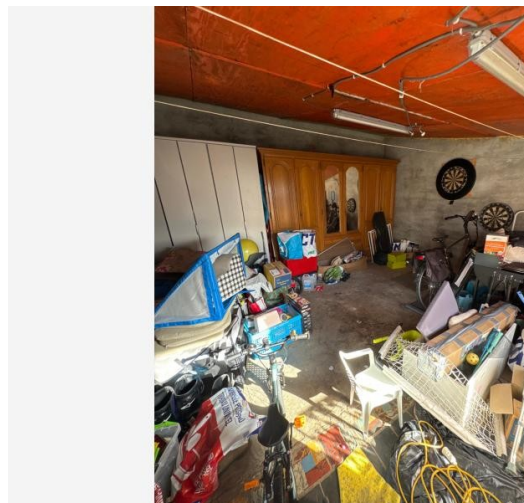
## Zone 2: Bijgebouw

- 1 Asbestmateriaal**
- 0 Beperkingen
- 0 Uitsluitingen
- 0 Roerende goederen
- 0 Puin, steenslag, (water)bodem
- 0 Adviezen
- 0 Geen asbest

| Beschrijving | Type | Actie |
|---|---|---|
| 1. Rookgaskanaal | Asbestmateriaal | Verwijderen |

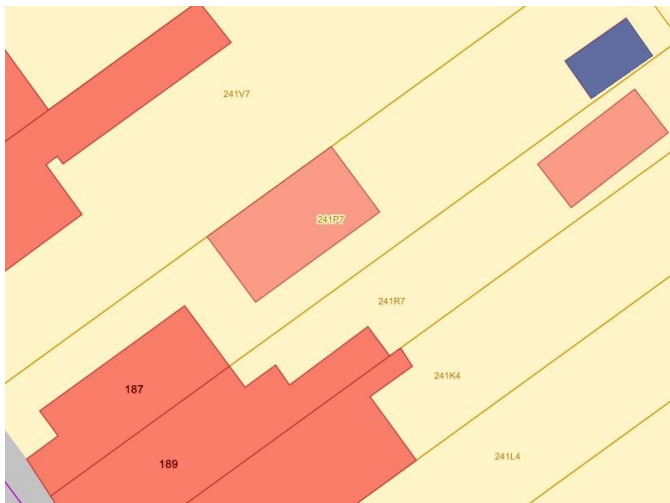
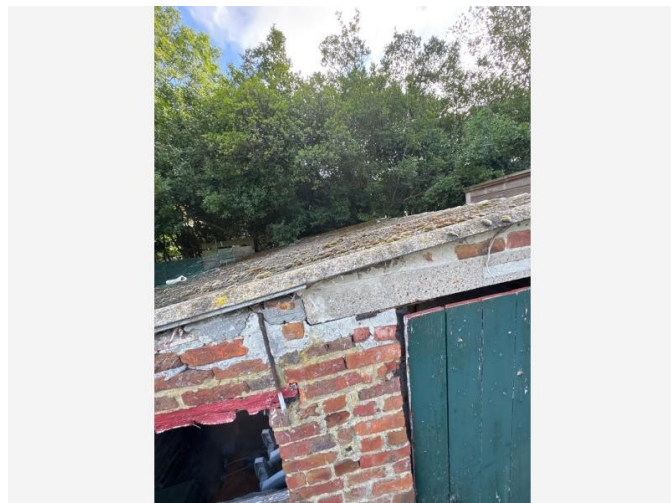
## Zone 3: Bijgebouw

- 1 Asbestmateriaal**
- 0 Beperkingen
- 0 Uitsluitingen
- 0 Roerende goederen
- 0 Puin, steenslag, (water)bodem
- 0 Adviezen
- 0 Geen asbest
