# Asbestinventarisatetest

Hoge Weg 191, 2940 Stabroek

Attestnummer : 20260414-000470.000

**Niet-asbestveilig**

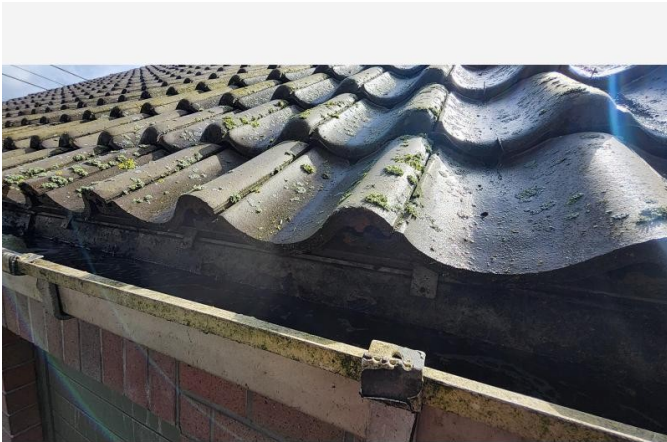
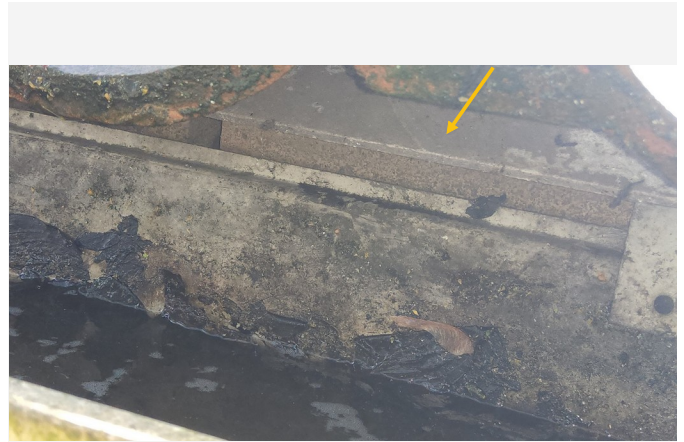
| Identificatiemethode | <p>De asbestdeskundige beoordeelt het materiaal als asbestverdacht en dus asbesthoudend, en dit zonder monstername.</p> <p>Motivatie: De opdrachtgever weigert om het materiaal te laten bemonsteren.</p> |

Bevochtig en fixeer de leien grondig voordat je ze verwijderd.

Gebruik traag draaiend gereedschap om schade of breuk van de toepassing te voorkomen.

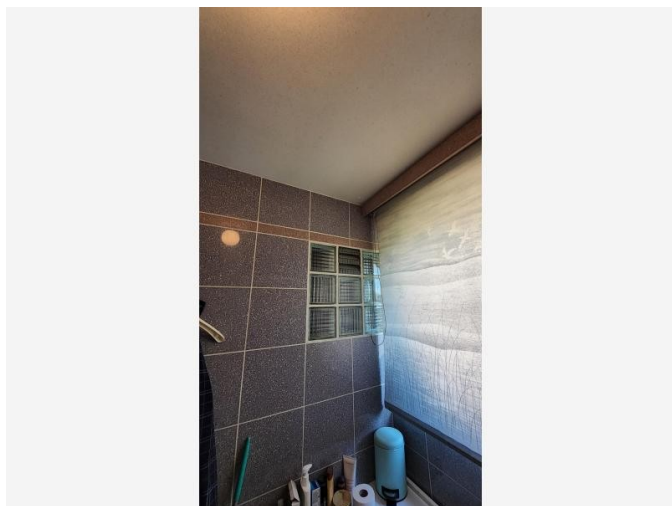
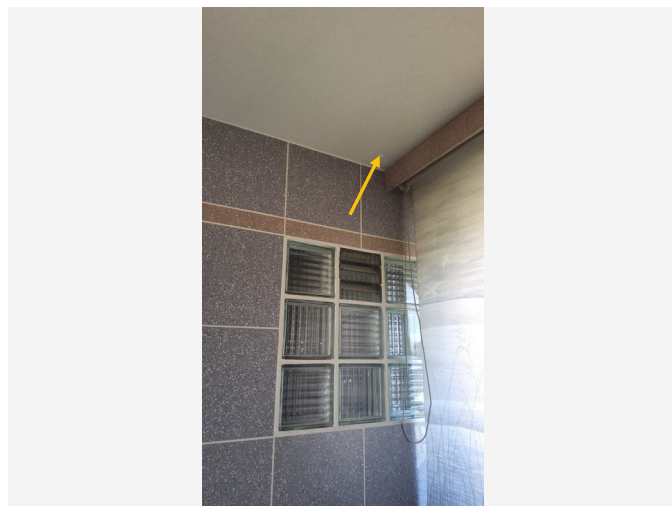
## Fiche 8: Pleisterwerk muren

Geen asbest

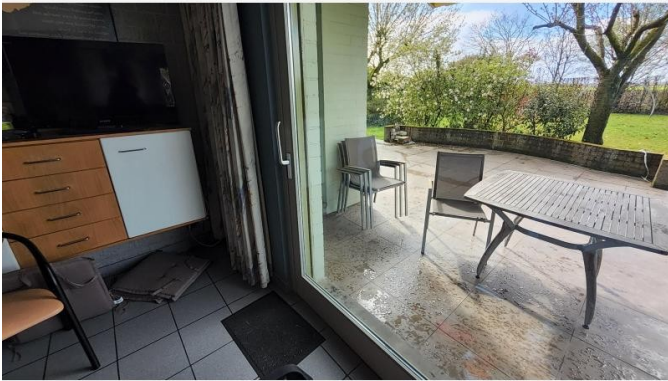
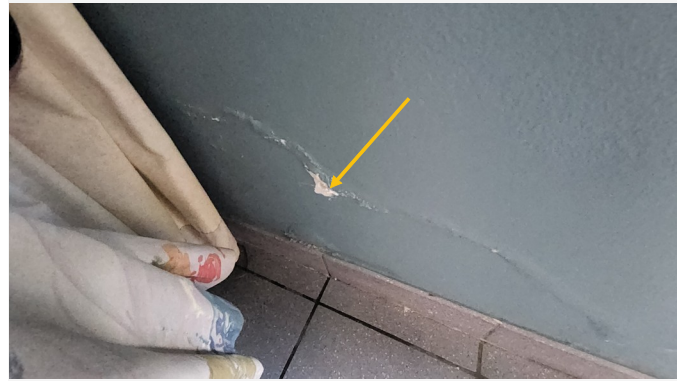
## Fiche 9: Pleisterwerk muren

Geen asbest

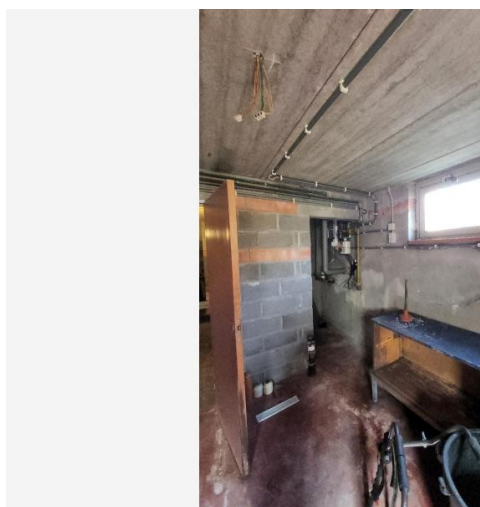
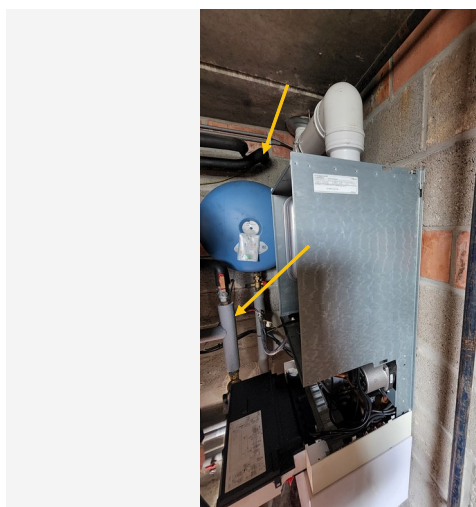
### Fiche 10: Geen verdachte leidingisolatie aanwezig.

| Beschrijving | Notitie | Terug te vinden op plannen |
|---|---|---|
| Fiche 10: Geen verdachte leidingisolatie aanwezig. | - | - |
