# Asbestinventarisatetest

Zuidvest 20, 2040 Antwerpen

Attestnummer : 20230208-000015.001

Uitgegeven op : 08.02.2023

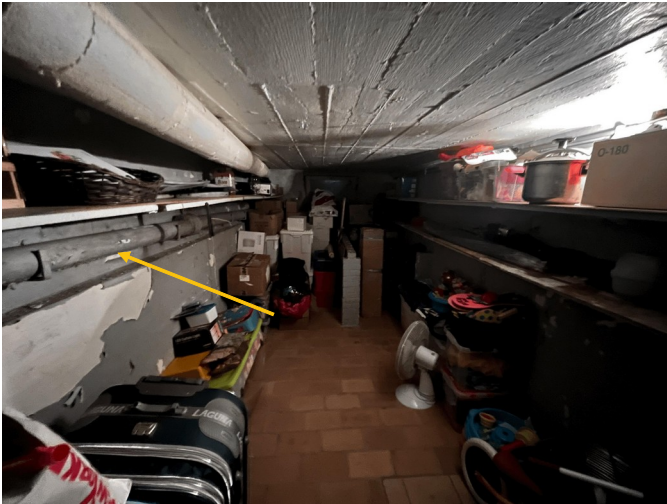
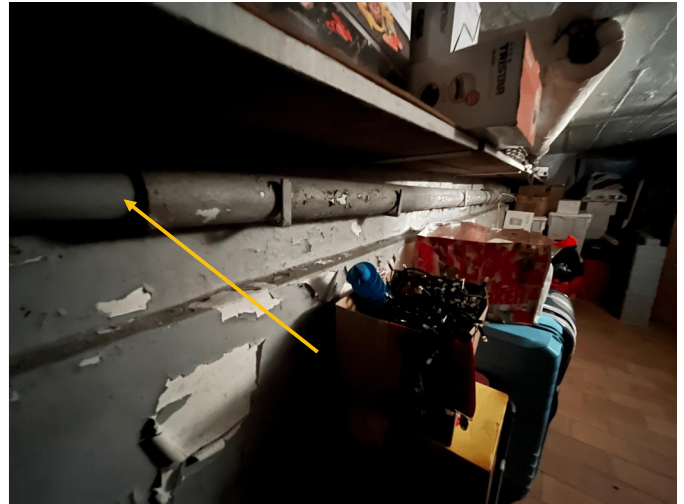
| Opmerking | <p>Er werd geen monster genomen omdat de eigenaar bijkomende monsters weigerde. Mogelijks is het materiaal niet-asbesthoudend, dit is enkel te controleren d.m.v. monstername. Het materiaal wordt aldus beschouwd als asbesthoudend zolang het tegendeel niet bewezen is conform het inspectieprotocol van OVAM.</p> |
