# Asbestinventarisatetest

Berkenlaan 87, 2950 Kapellen

Attestnummer : **20260928-000502.000**

**Asbestveilig** (maar mogelijk niet asbestvrij)

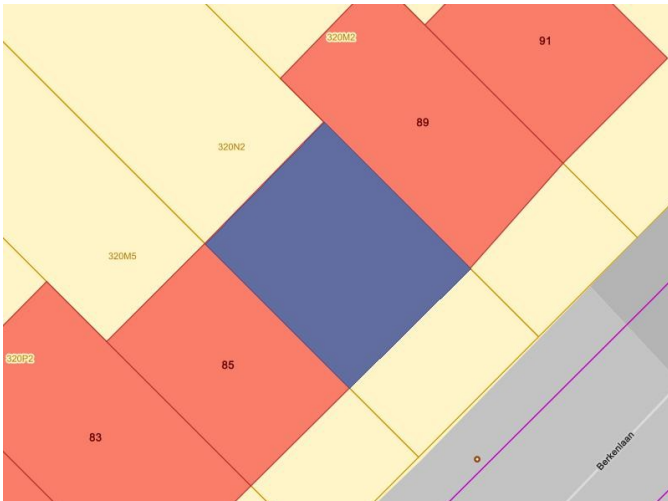
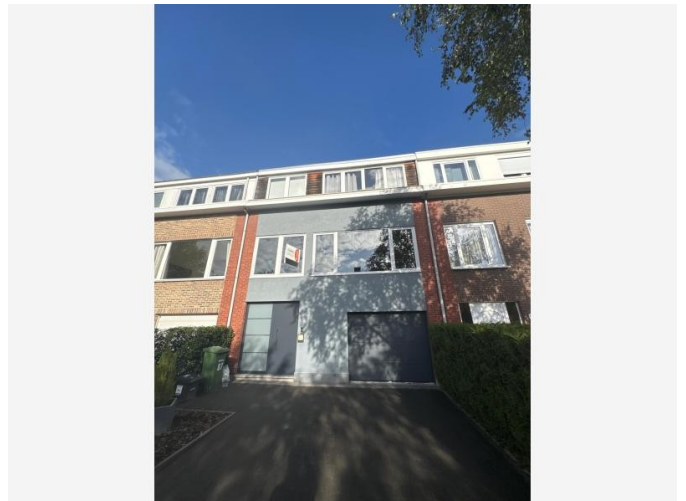
## Zone 1: Hoofdgebouw

Tijdens de inspectie vastgesteld:

- 0 Asbestmaterialen
- 2 Beperkingen
- 0 Uitsluitingen
- 0 Roerende goederen
- 0 Puin, steenslag, (water)bodem
- 1 Advies
- 2 Geen asbest
